**SEGURANÇA DO TRABALHO EM OBRAS DE CONSTRUÇÃO CIVIL:  
UMA ABORDAGEM NA CIDADE DE SANTA ROSA-RS**

**JADIR ATAÍDE DINIZ JÚNIOR**

**Ijuí, RS, dezembro de 2002**

**Trabalho de Conclusão de Curso**

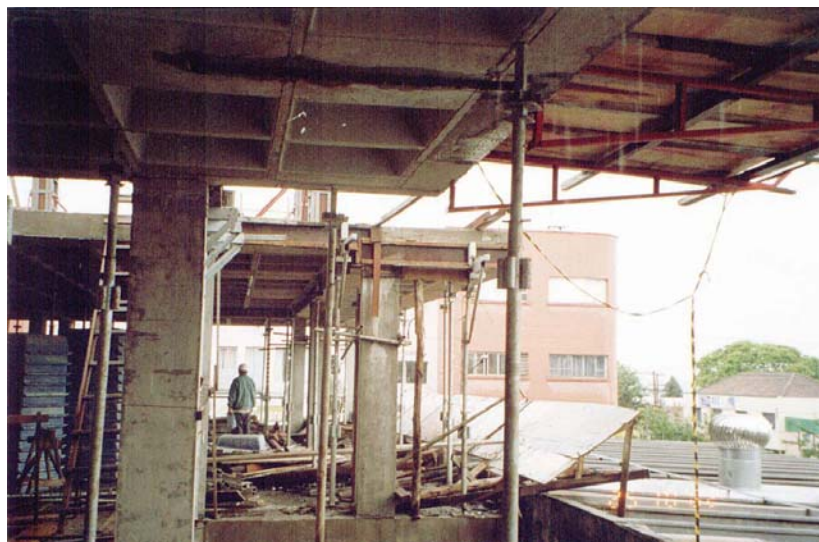
Além de uma vista geral do canteiro, é possível observar na Figura 3 a estrutura metálica que suporta as bandejas de proteção contra quedas, em chapas de madeira laminada, devidamente fixadas na estrutura de concreto, com dimensões que atendem a norma de segurança.

**Figura 3:** Vista inferior das bandejas de proteção da obra 1

Uma questão que deve ser salientada, é a utilização da laje do andar térreo como primeira bandeja de proteção, uma forma de economia e racionalização do material, uma vez que, sistemas de proteção como este são caros e exigem estruturas bem dimensionadas, que realmente sejam capazes de evitar acidentes. As bandejas de proteção atendiam as inclinações, larguras e alturas, conforme as exigências da documentação de segurança.

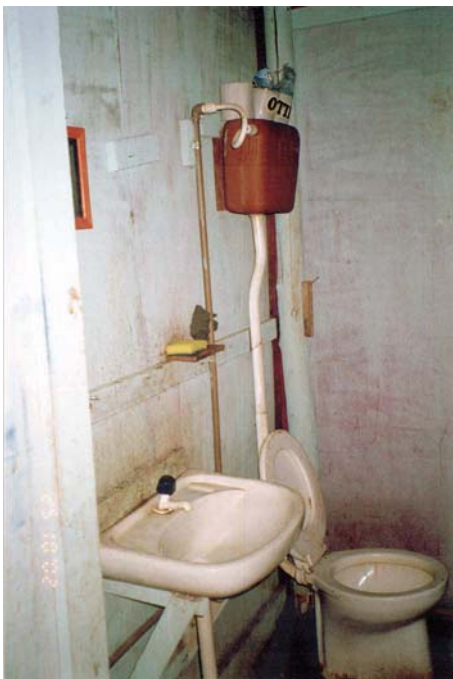
**Figura 4:** Sanitário e lavatório, obra 1

No canteiro existem sanitários, lavatórios e duchas para a higiene dos operários, como pode ser visto na Figura 4. Mesmo não apresentando uma aparência tão limpa, atende as necessidades básicas de higiene que devem e precisam ser oferecidas para os funcionários.

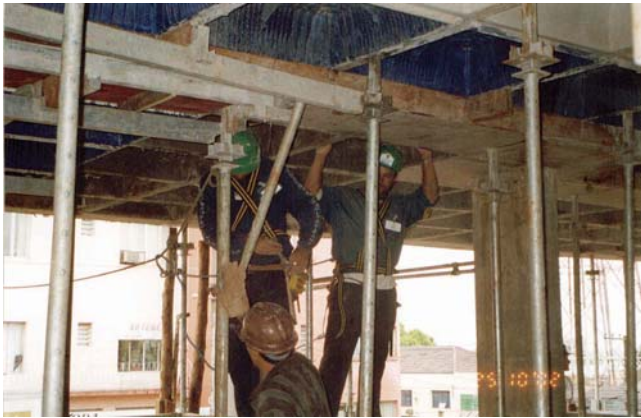
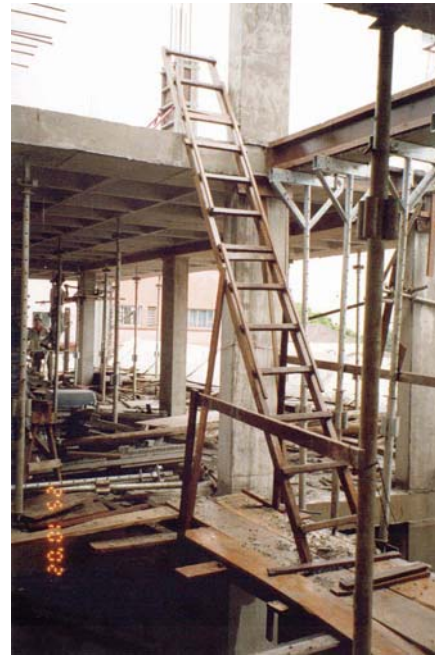
**Figura 5:** Sistema de segurança EPIs , obra 1

**Figura 6:** Escada de mão, obra 1

Nas Figuras 5 e 6 respectivamente, percebe-se que existe a preocupação da construtora com a segurança. Os funcionários estão utilizando os EPIs necessários para as tarefas, capacetes, luvas de raspa, cintos do tipo para-quedista, com guia e presilhas. Além disso, todos utilizam identificação via crachás e uniformes.

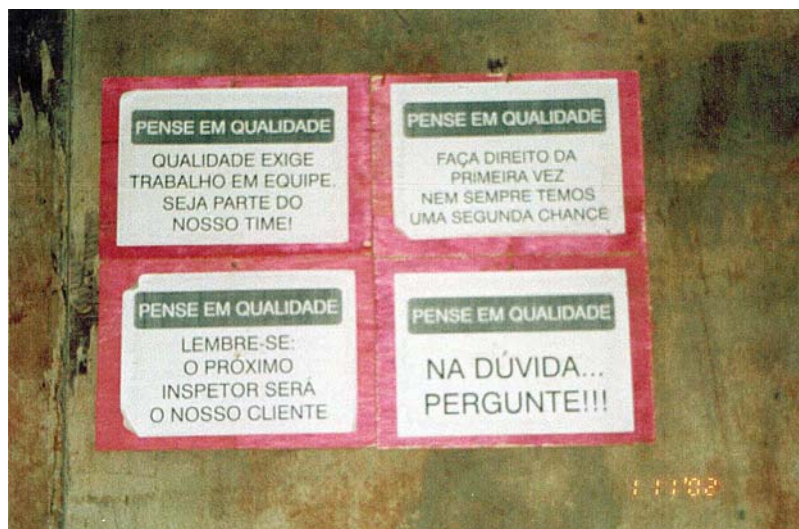
**Figura 8:** Painel com placas indicativas de qualidade utilizados na obra 2

A Figura 8, mostra as placas utilizadas pela empresa, estão localizadas na entrada da edificação, e demonstra a preocupação da empresa com o sistema de informação que buscam utilizar e realmente implantam nos canteiros de obras. As placas têm um caráter informativo, engajador e conscientizador dos trabalhadores.

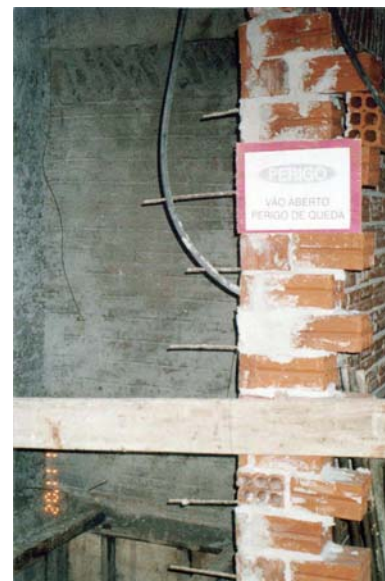
Na Figura 9, pode-se ver o sistema de proteção do vão do elevador através de guarda corpo de madeira fixado na estrutura. Mesmo que estejam faltando, para uma completa proteção, rodapés, telas de proteção e fechamento provisório do vão, observou-se a preocupação com o risco através da placa de alerta que chama a atenção dos trabalhadores. Deve-se lembrar que todos os vãos do elevador tinham estas proteções e informações.

**Figura 9:** Proteção e placa de indicação na obra 2

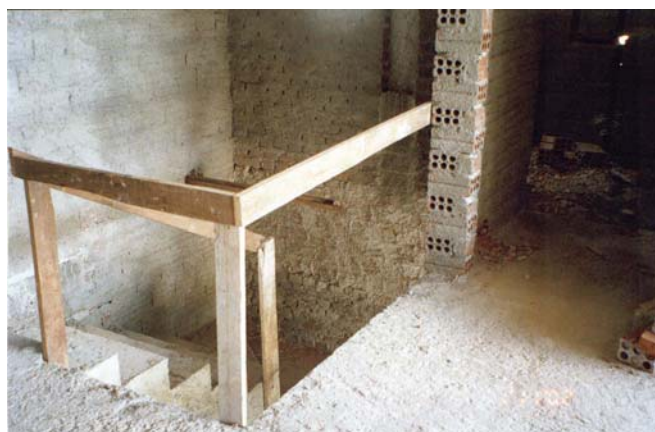
Não se observou o mesmo cuidado com todos os limites da edificação, onde apenas alguns tinham proteção, e sem o alerta do perigo. No final do corredor que leva a escadaria, identifica-se a facilidade de ocorrer o acidente.

A questão foi comentada com o mestre-de-obras, que explicou que já houve a utilização da proteção no local através do guarda-corpo e que a falta foi descuido e esquecimento da recolocação do sistema.

Observou-se a inexistência das bandejas de proteção na periferia da obra, uma vez que sistemas de proteção como este são tão importantes e salvam muitas vidas. Por outro lado, nota-se a importância dada na proteção no interior do prédio, onde utilizavam guarda-corpos e corrimões nas escadas e na maioria dos vãos abertos.

**Figura 10:** Guarda corpo do vão da escada na obra 2

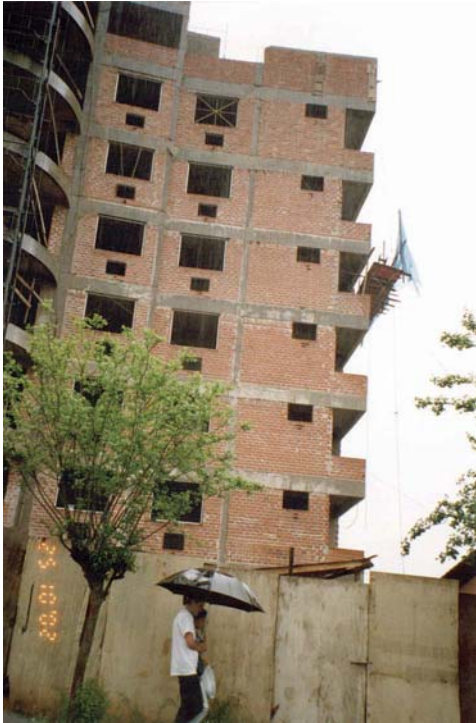
**Figura 11:** Vista parcial e andaime suspenso da obra 2

Na Figura 11 pode-se observar as condições dos andaimes, onde percebeu-se que apesar de devidamente construído em material resistente e suportado por cabos de aço capazes de suportar o peso dos trabalhadores, faltam as telas de “nylon” que contribuem para evitar as quedas de materiais e que de certa forma dão um pouco de tranquilidade ao trabalhador que estiver no andaime. Contudo salienta-se que a maioria dos operários utilizava seus EPIs.

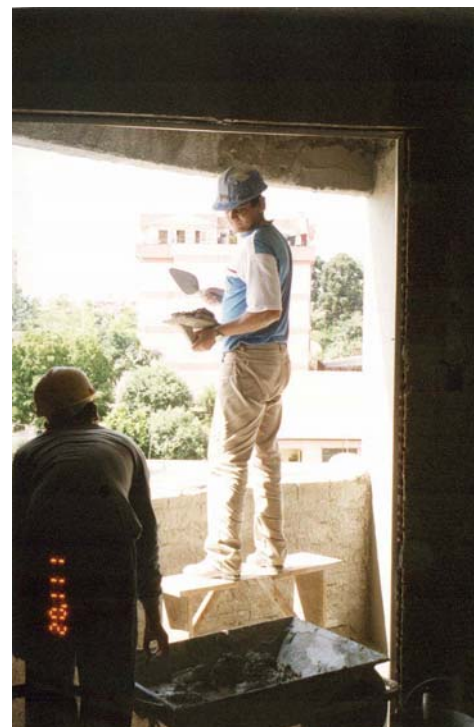
A maioria dos trabalhadores usava os seus EPIs, porém na Figura 12 constata-se o perigo da queda. Trata-se do trabalhador fazendo o reboco do teto de uma sacada, onde no momento havia deixado o cinto de segurança, luvas e óculos de lado, não utilizando e estando exposto ao risco.

Mais tarde, porém, este mesmo já se encontrava com seus equipamentos de segurança, devido a advertência do mestre-de-obras.

**Figura 12:** Operário fazendo reboco da sacada na obra 2

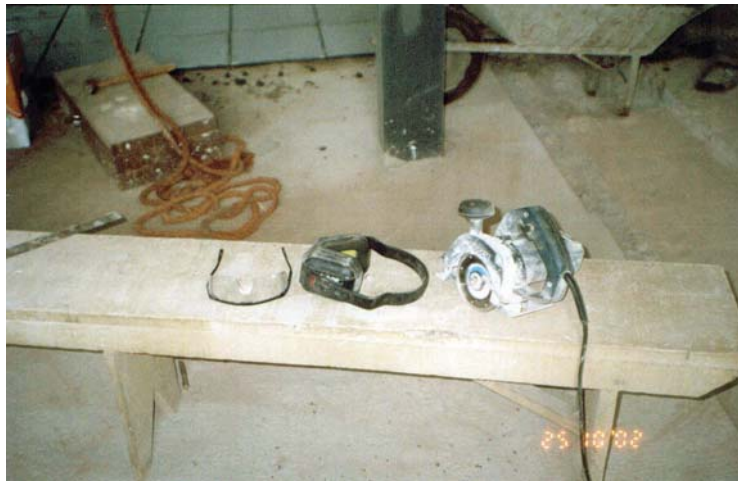
**Figura 14:** Alguns equipamentos de proteção da obra 3

No momento realizava-se a atividade de colocação de pisos, e para isto eram utilizados alguns equipamentos de proteção, assim demonstrados na Figura 14. Óculos de proteção e abafadores de ruídos para os ouvidos, e ainda luva de raspagem, botina e capacetes, estes não ilustrados.

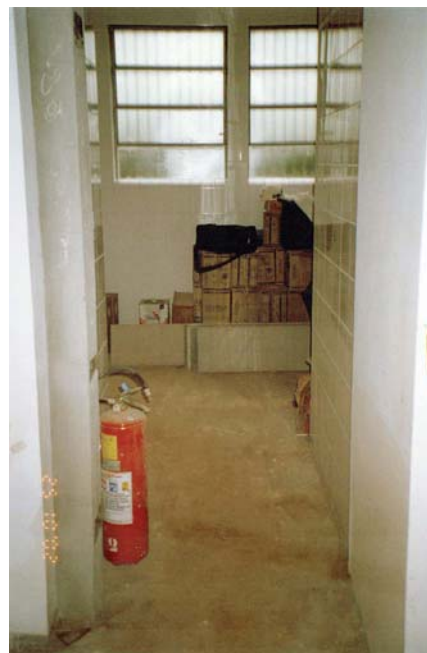
Na Figura 15 pode-se ver a organização e limpeza do canteiro da obra, ainda é possível ver os extintores de incêndio, como contribuinte para a segurança, sendo uma das preocupações e exigências de ambas as empresas. Poderia estar bem localizado e com identificação do tipo de extintor e qual tipo de fogo que poderia apagar.

**Figura 15:** Local do extintor móvel de incêndio na obra 3

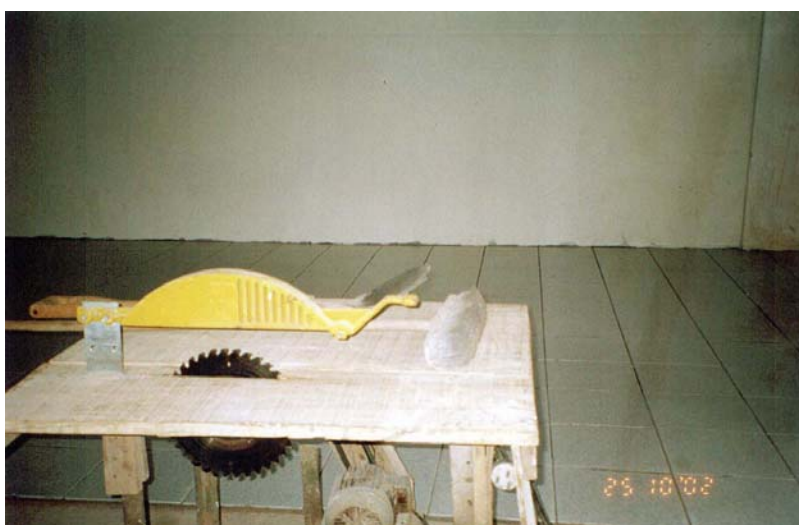
A utilização da serra circular é inevitável e necessária, mas com este equipamento devem ser tomados alguns cuidados. A proteção existe e como pode ser visto na Figura 16, o disco está protegido evitando que se solte e ocorra algum acidente, pode-se ver também o “*plug*” que liga o aparelho a rede elétrica. Poderia ainda, ser protegida por uma tela galvanizada que contribui para proteção das pernas e dos pés, conforme salienta a Norma Regulamentadora NR-18.

**Figura 16:** Serra circular com proteção do disco de corte na obra 3

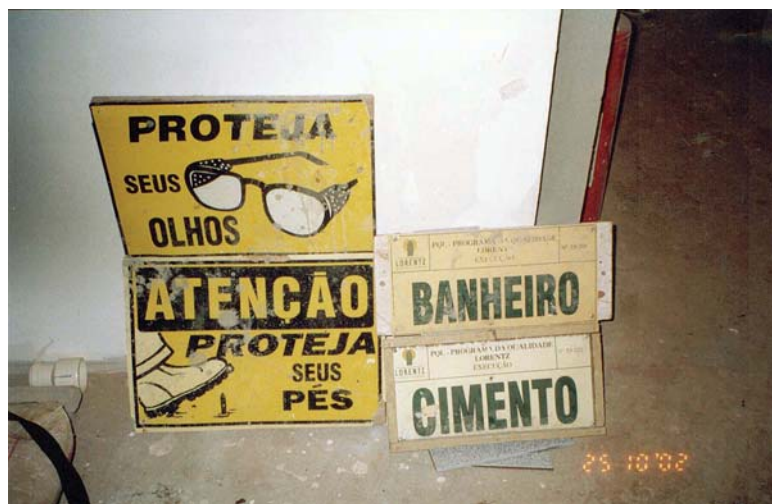
**Figura 17:** Sistema de informação na obra 3

Na Figura 17 percebe-se que existe a preocupação da construtora com a segurança, com as informações, locais e outros. Além disso, estas placas são de fácil leitura e compreensão dos operários quando bem fixadas nas paredes. É preciso ressaltar que no momento da pesquisa estavam guardadas, e não estavam sendo mais utilizadas, segundo o mestre-de-obras havia anteriormente, da aplicação de massa corrida nas paredes.
