**MANIFESTAÇÕES PATOLÓGICAS EM EDIFICAÇÃO  
CONSTRUÍDA NA DÉCADA DE 1930 – UM ESTUDO DE  
CASO**

Trabalho de Conclusão de Curso de Engenharia Civil apresentado como requisito parcial para obtenção do grau de Engenheiro Civil.

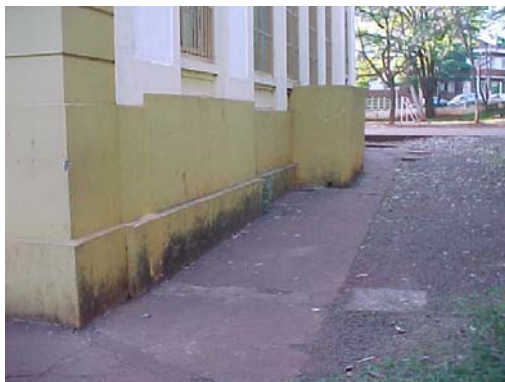
(a) foto 1

Figura 13 – Parede externa da ala sul

- Trazidas por chuva;
  - Resultantes de vazamentos em redes;
  - Condensação.
- *Mecanismo de ocorrência:* Conforme Verçosa (1991), bolor ou mofo é a manifestação de um tipo de microvegetais e fungos que surgem em função da presença de umidade. Como os fungos não têm clorofila suas raízes segregam enzimas que fazem decomposição e servem de alimento para o vegetal. Logo, essas enzimas funcionam como um ácido sobre o material que é atacado e queimado, deixando como resultado uma coloração escura quase preta.

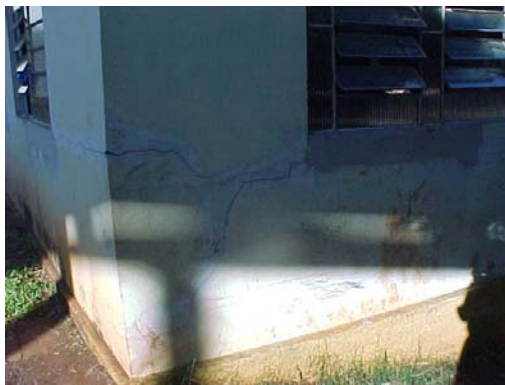
(a) foto 2

Figura 14 – Parede externa da ala norte

- *Descrição por observação visual:* Presença de fissuras com grandes espessuras em ambas as paredes com sentidos horizontal e inclinado a aproximadamente 45°, com sinais de execução de selamento anterior.

- *Manifestações detectadas:* Fissuras
- *Causas prováveis:* Como detectou-se a presença de fissuras horizontais e com inclinação de 45°, uma possível causa é o deslocamento vertical desta parte da edificação, pois trata-se de uma ampliação da edificação executada há poucos anos, logo a incompatibilidade de materiais e técnicas utilizadas pode ter influenciado e causado recalque diferencial desta ampliação. Pode-se citar, também, como causa deste deslocamento o carregamento de finos do solo que propiciou a existência de vazios no mesmo gerado por vazamentos da rede de água e esgoto.

essa acomodação não ocorreu de forma igual ou simultânea ao longo das paredes e gerou diferentes tensões que não foram suportadas por estas, o que ocasionou o surgimento das fissuras. Outra hipótese que pode ser citada é que devido a presença de vazamentos da rede hidrossanitária, ocorreu a saturação do solo abaixo da fundação e alterou o estado de tensões efetivas modificando a capacidade de carga deste. Segundo Pinto (2000), *“a tensão efetiva é responsável pelo comportamento mecânico do solo, e só mediante uma análise através de tensões efetivas se consegue estudar cientificamente os fenômenos de resistência e deformação dos solos.”* Pinto afirma ainda que para solos saturados a tensão efetiva é expressa pela Equação 1:

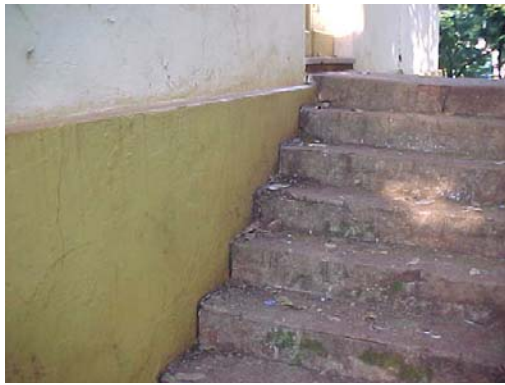
(a) foto 3

Figura 15 – Escada externa da ala norte

- *Manifestações detectadas:* Descolamento e deformação da escada da edificação.
- *Causas prováveis:* Recalque diferencial de ambos os elementos (escada e parede da edificação).

- *Mecanismo de ocorrência:* As causas podem ser associadas também as mencionadas no item 'parede externa ala norte'. A existência de vazios do solo causado pelo carreamento de finos gerado por vazamentos. Mas, neste caso, também cita-se outra possível causa; a inexistência de material para suportar o bulbo de tensões geradas pelas cargas da edificação tendo em vista a construção de poços sumidouros próximos a edificação (ambos os lados). Conforme visualiza-se na Figura 16. Logo com a retirada de material, a acomodação do solo deu-se de forma diferenciada, ocorrida ao longo dos anos e, associada ao carreamento de finos, gerou recalques diferenciais que causaram o descolamento da escada do corpo da edificação e a deformação no formato de seus degraus.

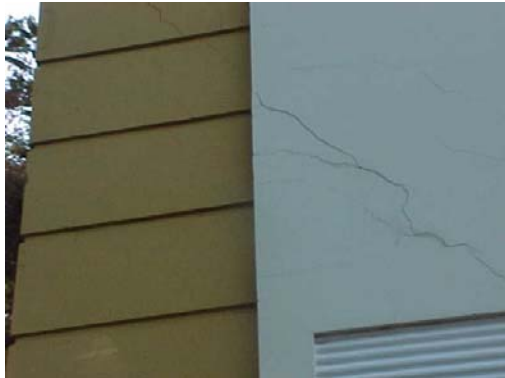
(a) foto 4

Figura 17 – Ala norte externa frontal

- *Descrição por observação visual:* Fissuras com inclinação a aproximadamente 45° direcionada à parede externa ala norte e com espessuras variadas (Figura 17). Fissuras em ambas as paredes com espessuras variadas e com direções e inclinações simétricas, desprumo na parede da esquerda (Figura 18).

- *Manifestações detectadas:* Fissuras
- *Causas prováveis:* Esta manifestação pode ser considerada a de maior gravidade na edificação, devido ao grande número de fissuras e suas espessuras, encontradas nestas paredes e nas paredes próximas. Percebe-se que nesta ala (norte) a grande maioria das patologias encontradas estão relacionadas à presença de umidade (vazamentos da rede), gerando o carreamento do solo e, principalmente neste caso, danificando a fundação, pois realizou-se escavações junto a estas paredes (solicitado pelo Engenheiro do Estado Luis Saenger que vistoriava a Escola após um Laudo realizado pelo Engenheiro Professor da

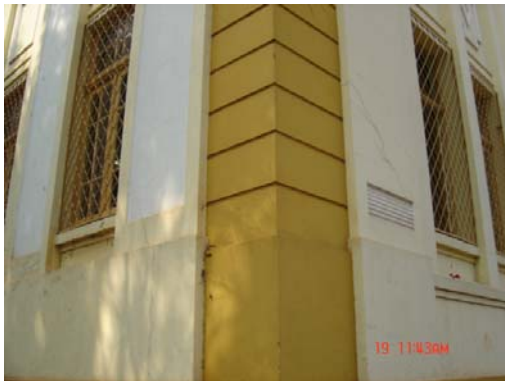
(a) foto 5

Figura 18 – Paredes da ala norte externa frontal

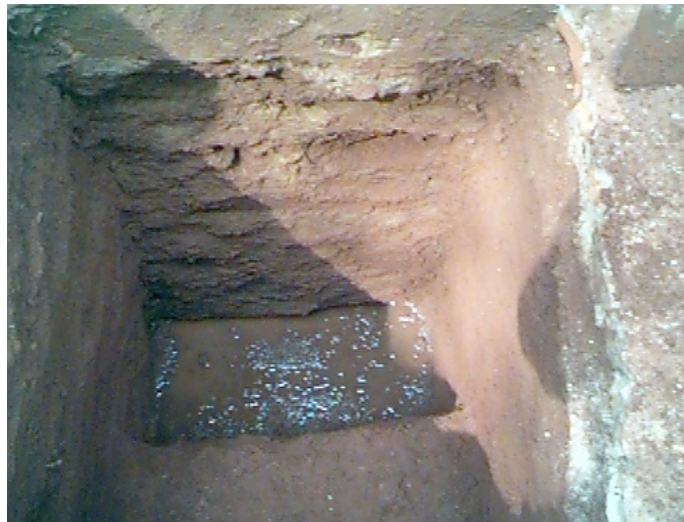
Figura 19 – Escavação próxima a parede da ala norte

UNIJUÍ Luís Eduardo Modler, a pedido do Poder Público, que já havia atestado a gravidade do problema e interditado parcialmente a ala norte em seu 2º pavimento), e comprovou-se a existência de grande quantidade de água e esgoto dos banheiros, conforme Figura 19, que propiciaram danos ao alicerce de fundação, pois este estava esfarelado e desagregando, visto que não foi utilizado material aglomerante algum. Logo, com estas condições, a fundação debilitou-se e começou a dar sinais de não suportar as tensões devidas às cargas existentes na edificação e vir a recalcar diferencialmente, gerando fissuras diversas e desaprumo da parede externa da ala norte.

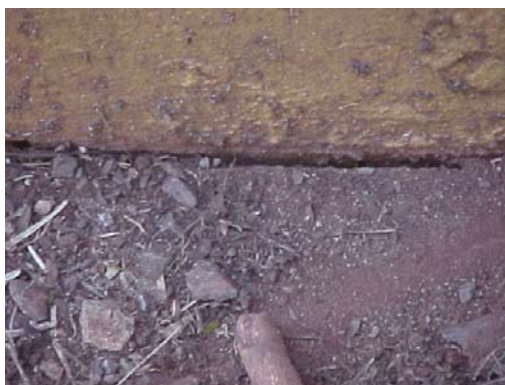
(a) foto 6

Figura 20 – Ala norte externa

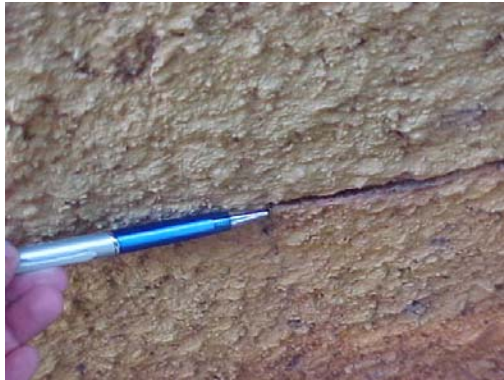
(a) foto 7

Figura 21 – Alicerce da ala norte.

- *Descrição por observação visual:* Fissura horizontal no alicerce de nivelamento.
- *Manifestações detectadas:* Fissura.
- *Causas prováveis:* Recalque diferencial da fundação.
- *Mecanismo de ocorrência:* O mecanismo é baseado na mesma explicação de fenômenos já citados, devido a problema de vazamentos que influenciaram na capacidade de suporte de carga do solo, gerou deformações que não foram suportadas pelas paredes e alicerce, gerando uma fissura horizontal entre o alicerce de nivelamento e a parede da edificação.

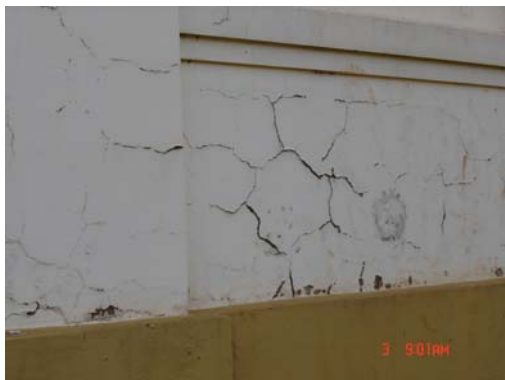
(a) foto 8

Figura 22 – Parede externa frontal

- *Descrição por observação visual:* Presença de descolamento do reboco e da tinta, manchas de umidade, fissuras em forma de mapas; pequenas vesículas e esfarelamento do revestimento em pontos isolados.
- *Manifestações detectadas:* Descolamento do reboco, fissuras, vesículas e esfarelamento.

- *Causas prováveis:* As fissuras provavelmente possuem como causa as outras patologias. Para se entender melhor este processo veremos a seguir alguns conceitos conforme descreve Verçosa (1991).

no inverno baixas temperaturas em nossa região (aprox. 7°C), gerando um processo de gelividade e este causando esfarelamento em alguns pontos da superfície ao longo do tempo. Já quanto às fissuras e descolamentos pode-se dizer que possivelmente tenham sido originadas por criptoflorescências devido a presença de alguns sais e a umidade (provinda da má conservação da tinta e que estava exposto a água da chuva), após se tornarem eflorescências, gerando consequentemente fissuras e por fim o descolamento.

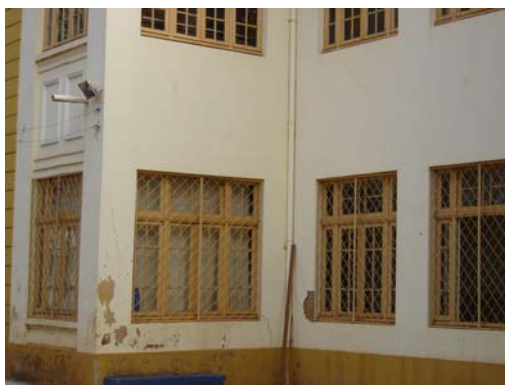
(a) foto 9

Figura 23 – Paredes externas do lado leste

- *Descrição por observação visual:* Descolamento do reboco próximo a fissuras, descolamento da tinta em pontos isolados.
- *Manifestações detectadas:* Descolamentos e fissuras.

- *Causas prováveis:* Neste local o descolamento do reboco bem como as fissuras foram causadas pela movimentação da edificação gerada pelos recalques diferenciais, motivados pelo carreamento de finos e escavação de fossas sépticas próximas). Já o descolamento da pintura em pontos isolados é ocasionado por má aderência da pintura nova (originada da última reforma há aproximadamente 5 anos) sobre a já existente, causada principalmente por deficiência de preparo e limpeza da superfície antes da execução da pintura.

- *Mecanismo de ocorrência:* O fenômeno das fissuras que geraram o descolamento de placas é o mesmo já explicado anteriormente, ou seja, devido a problemas no solo de suporte da fundação, ocorreram recalques que deformaram a edificação gerando tensões que não foram suportadas por algumas paredes e revestimentos. Já no caso do descolamento da pintura, diz-se que provavelmente antes da execução, não ocorreu uma devida preparação da superfície, ou seja, pode ter ocorrido falha quanto ao lixamento e retirada de tinta antiga, ou contaminação de graxas, poeiras ou demais materiais que

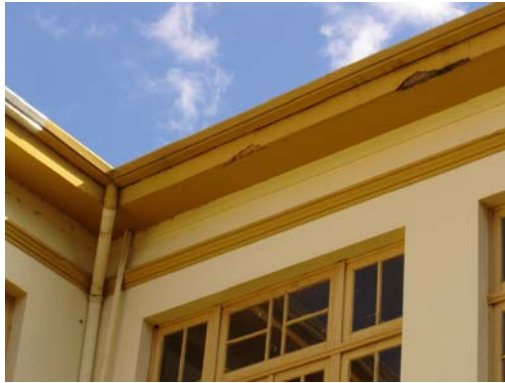
(a) foto 10

Figura 24 – Paredes do 2º pavimento, externas da ala norte.

- *Mecanismo de ocorrência:* Possivelmente o dimensionamento das calhas antigas se deu de forma errônea, bem como sua instalação, ou ainda a falta de limpeza destas, propiciaram um acúmulo de água em sua extensão, provocando o apodrecimento de partes dessa calha, possibilitando assim a fuga de água que aceleraram os processos de mofo e de descolamento do revestimento da capa realizada sobre a moldura.

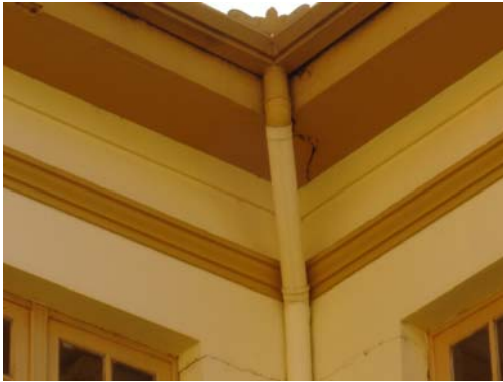
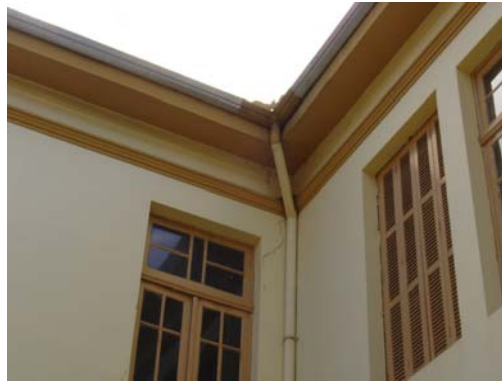
Figura 25 – Paredes externas da parte leste

- *Descrição por observação visual:* Presença de fissuras na moldura superior próximo ao condutor de águas pluviais, fissuras horizontais localizadas na parte superior das janelas, e fissura inclinada a aproximadamente 45° partindo da parte superior da janela.
- *Manifestações detectadas:* Fissuras.
- *Causas prováveis:* Percebe-se a grande intensidade de fissuras nas paredes, e na moldura, causadas por deformações ocorridas na edificação devido a recalques diferenciais.
- *Mecanismo de ocorrência:* O mecanismo é basicamente como já explicado em patologias anteriores. As paredes e a moldura sofreram fissuras porque não suportaram as deformações originadas pelo recalque da fundação em pontos extremos da edificação.

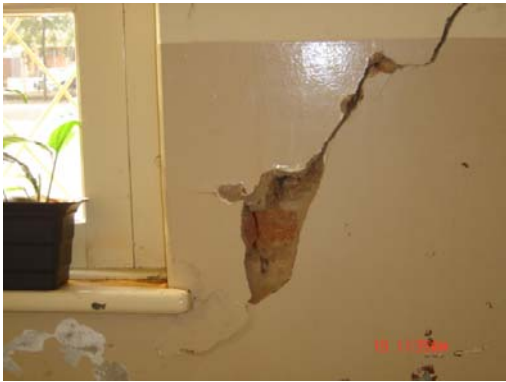
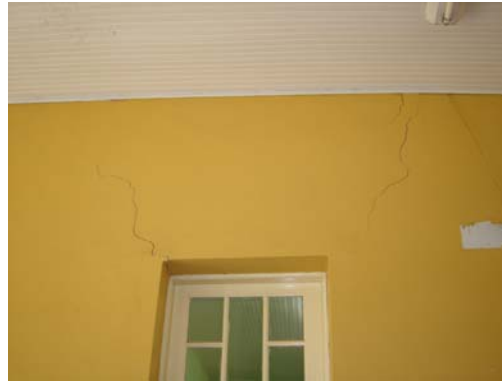
Figura 26 – Paredes da ala sul

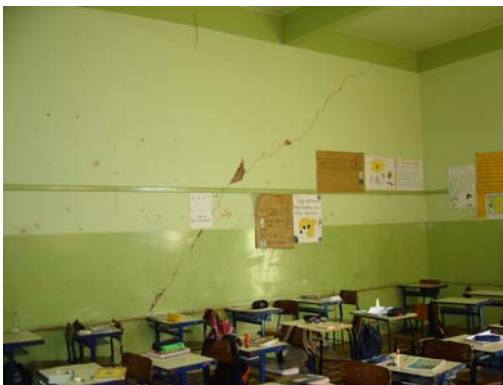
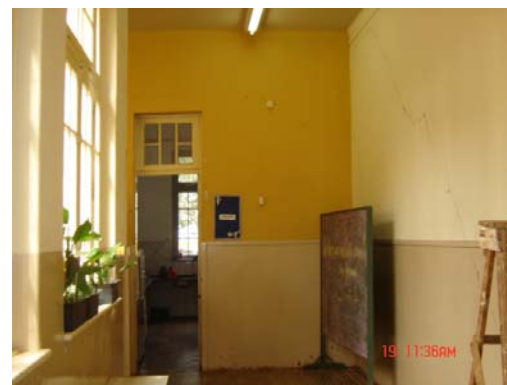
Figura 27 – Parede do corredor da ala sul

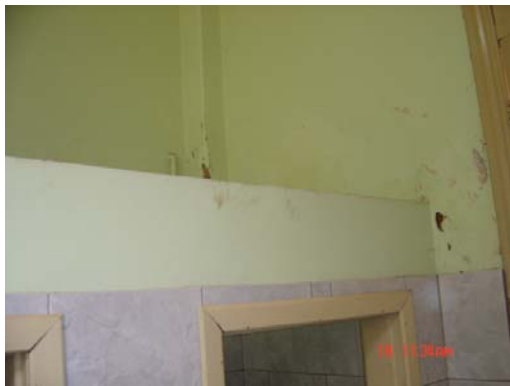
(a) foto 18

Figura 29 – Banheiro da ala sul

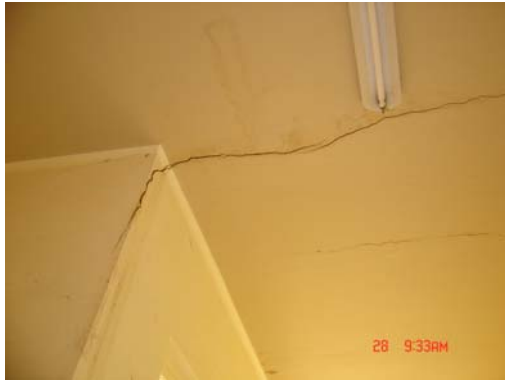
(a) foto 19

Figura 30 – Laje da ala norte

- *Descrição por observação visual:* Fissura de grande espessura verificada transversalmente à laje do corredor da ala norte, tanto no teto do 1º pavimento (a) quanto no piso do 2º pavimento (c), separando o bloco norte do corpo da edificação.
- *Manifestações detectadas:* Fissuras.
- *Causas prováveis:* Como a grande maioria das fissuras nos blocos extremos da edificação, esta também teve como causa a deformação da edificação gerada por recalques na fundação.
- *Mecanismo de ocorrência:* Esta fissura mostra claramente a tendência de divisão do bloco da ala norte do restante da edificação gerada por deformações experimentadas pelo recalque da fundação. Logo a laje não suportou e sofreu uma fissura exatamente no ponto de encontro do corredor com o bloco da ala norte, podendo ser visualizada tanto no teto do térreo quanto no piso do 2º pavimento.

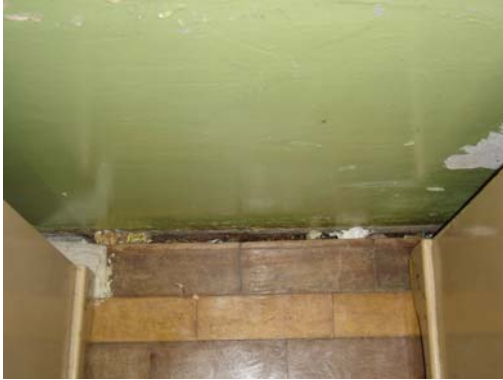
(a) foto 21

Figura 31 – Sala de aula da ala norte

- *Descrição por observação visual:* Piso deslocado horizontalmente e verticalmente da parede (31 a). Fissura de média espessura situada na parte superior da porta interna entre salas (31 b). Desgaste da superfície da parede (32 a) e esfarelamento do reboco (32 b).

- *Manifestações detectadas:* Fissuras, descolamento da tinta, desgaste e esfarelamento do reboco, e deslocamento do piso em relação a parede.
- *Causas prováveis:* Tanto as fissuras quanto o deslocamento do piso em relação a parede são conseqüências da movimentação da edificação gerada por problemas na fundação como já visto, recalques diferenciais. Já as patologias de desgaste, esfarelamento e descolamento da tinta foram originadas da presença de umidade provinda da má estanqueidade das aberturas e de fluxo ascendente (do solo para as paredes), bem como de atrito de mesas escolares da própria sala.

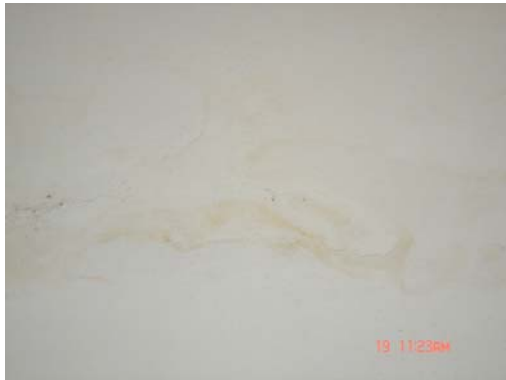
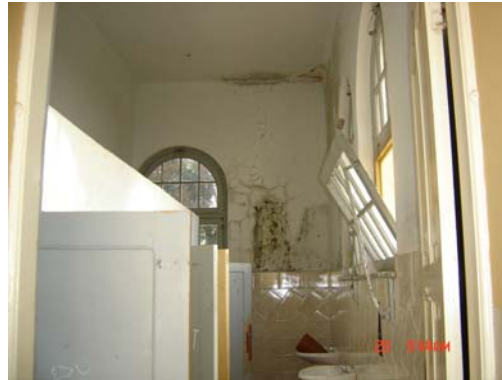
Figura 33 – Banheiro do 2º pavimento na ala norte
