Curso de Engenharia Civil

**CARACTERIZAÇÃO DAS MANIFESTAÇÕES
PATOLÓGICAS PRESENTES EM FACHADAS DE
EDIFICAÇÕES MULTIPAVIMENTADOS DA CIDADE DE
IJUÍ/RS**

Trabalho de Conclusão de Curso de Engenharia
Civil apresentado como requisito parcial para
obtenção do Grau de Engenheiro Civil.

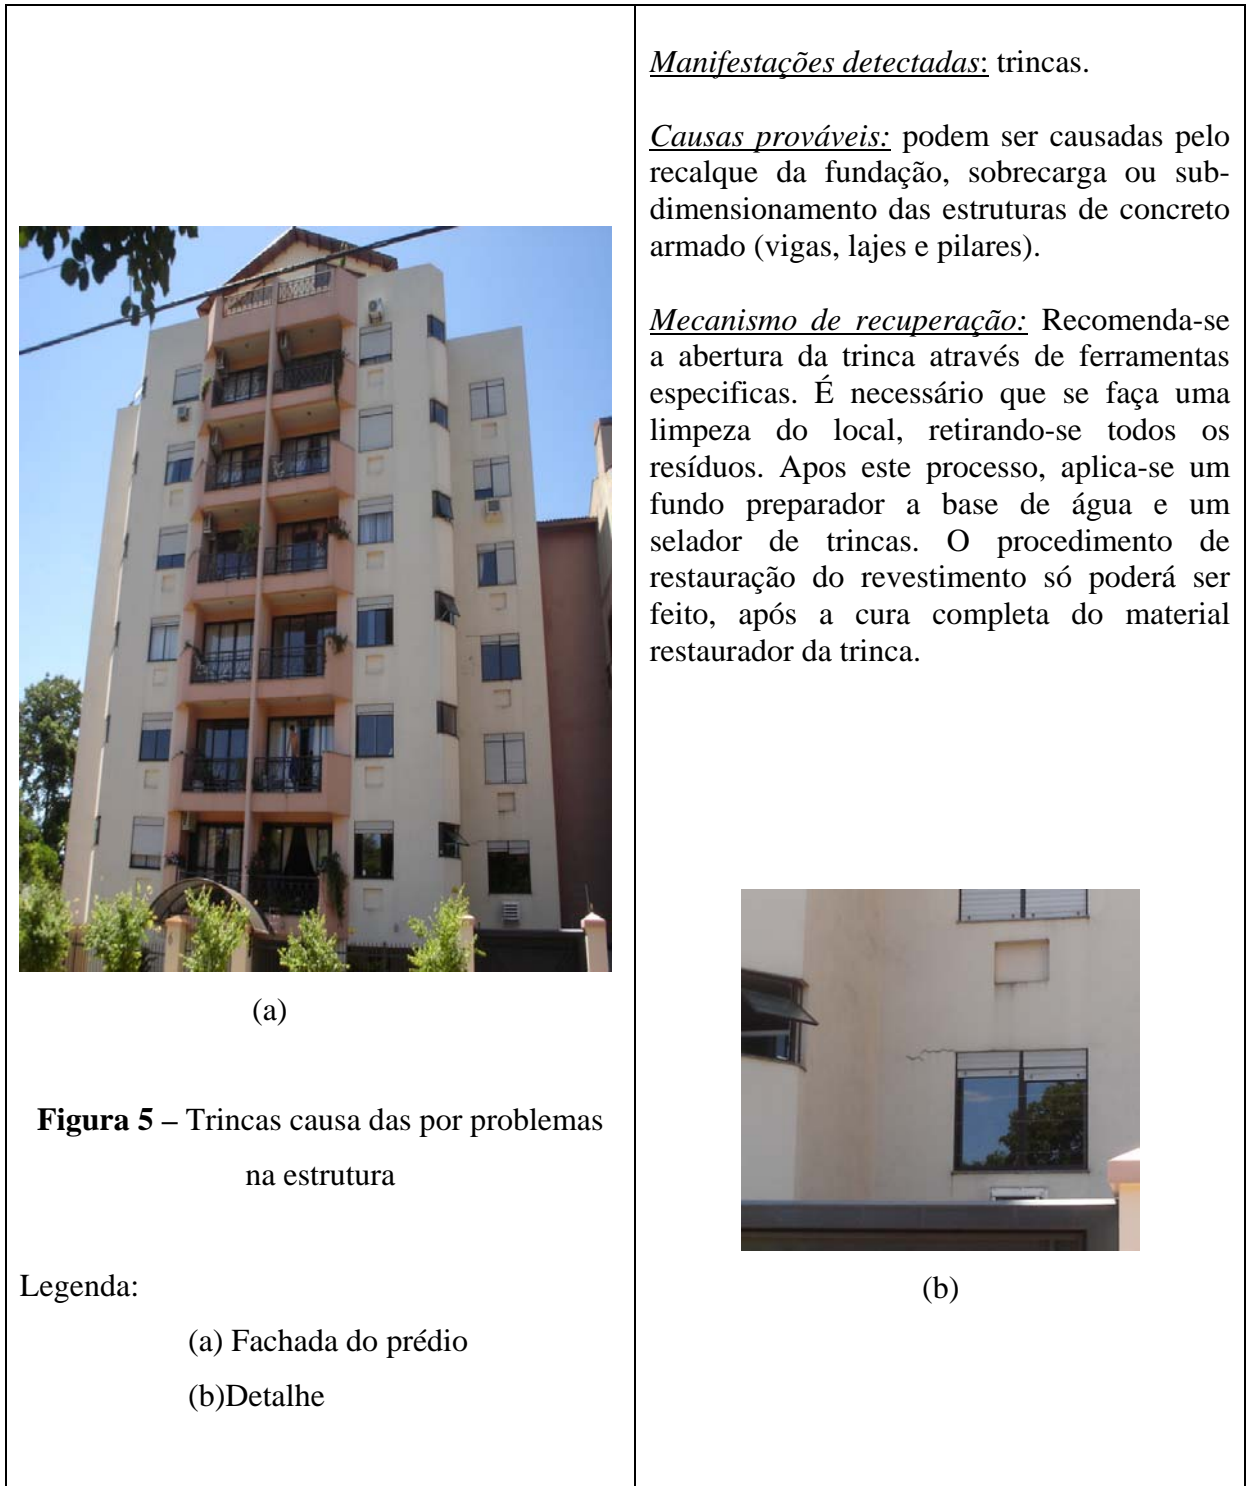
A Figura 5 apresenta a fachada de um edifício que possui trincas.

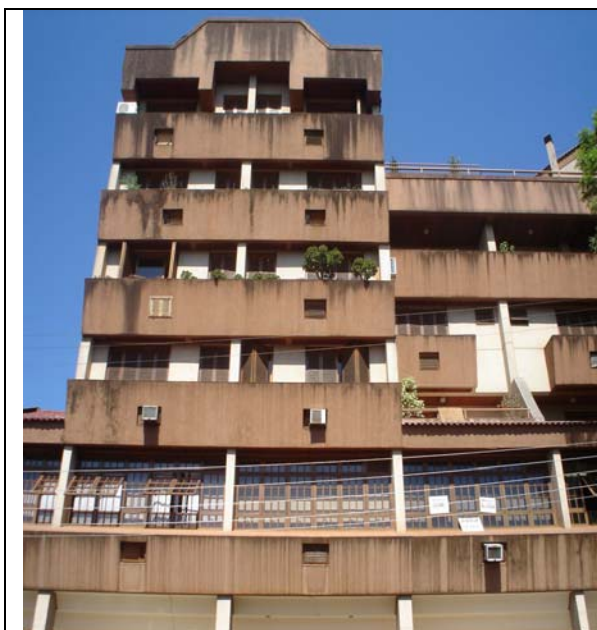
A Figura 6 apresenta a fachada de um edifício que possui manchas e bolor.

Figura 6 – Trincas causadas por absorção de umidade

Manifestações detectadas: Manchas e bolor.

Prevenção: Pode-se prevenir e combater o bolor com adição de fungicida na argamassa do revestimento.

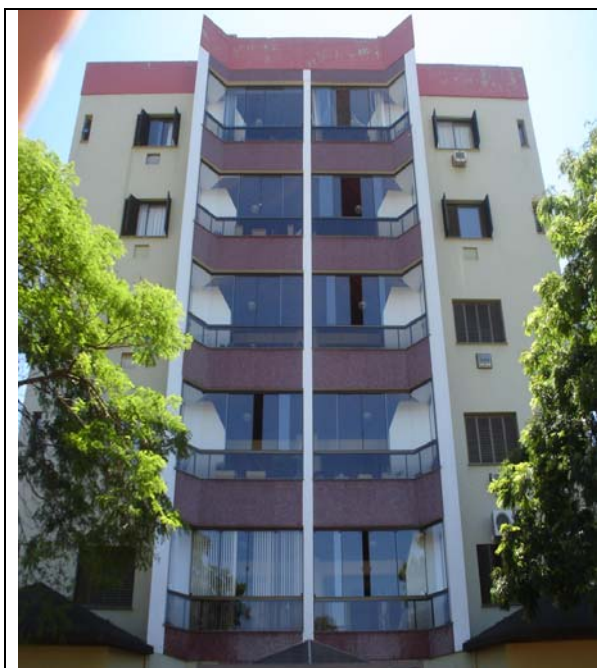
A Figura 7 apresenta a fachada de um edifício que possui descascamento.

Figura 7 – Trincas causadas pelo despreparo da superfície

Manifestações detectadas: Descascamento

Mecanismo de recuperação: Para que se evite o descascamento, antes de pintar devem ser eliminadas as partes soltas ou pouco aderidas, raspando ou escovando a superfí

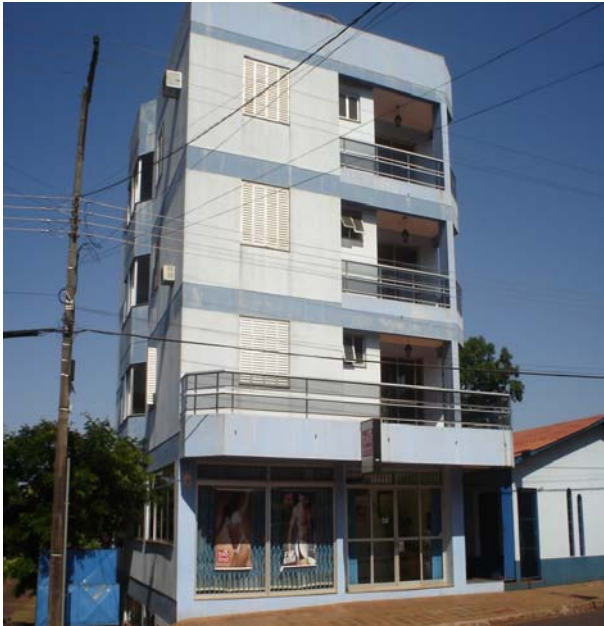
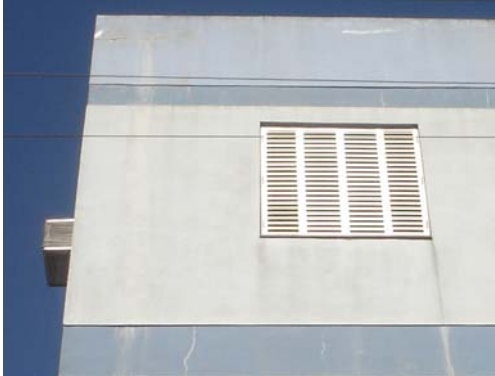
A Figura 8 apresenta a fachada de um edifício que possui umidade (eflorescência).

<p>(a)</p> <p>Figura 8 – Trincas causadas pela presença de umidade</p> <p>Legenda</p> <p>(a) Fachada do prédio</p> <p>(b) Detalhe</p>	<p><u>Manifestações detectadas:</u> Umidade (eflorescência).</p> <p><u>Causas prováveis:</u> Não respeitar o tempo de cura das camadas subsquentes, fluxo de água por capilaridade (absorção) ou pressão (permeabilidade), excesso de cal na camada do emboço.</p> <p><u>Mecanismo de recuperação:</u> Face as explicações segundo Verçosa, percebe-se que as superfícies analisadas possuem íntima ligação entre as patologias citadas. Pois é comum no inverno baixas temperaturas em nossa região (aprox. 7°C), gerando um processo de gelividade e este causando esfarelamento em alguns pontos da superfície ao longo do tempo.</p>

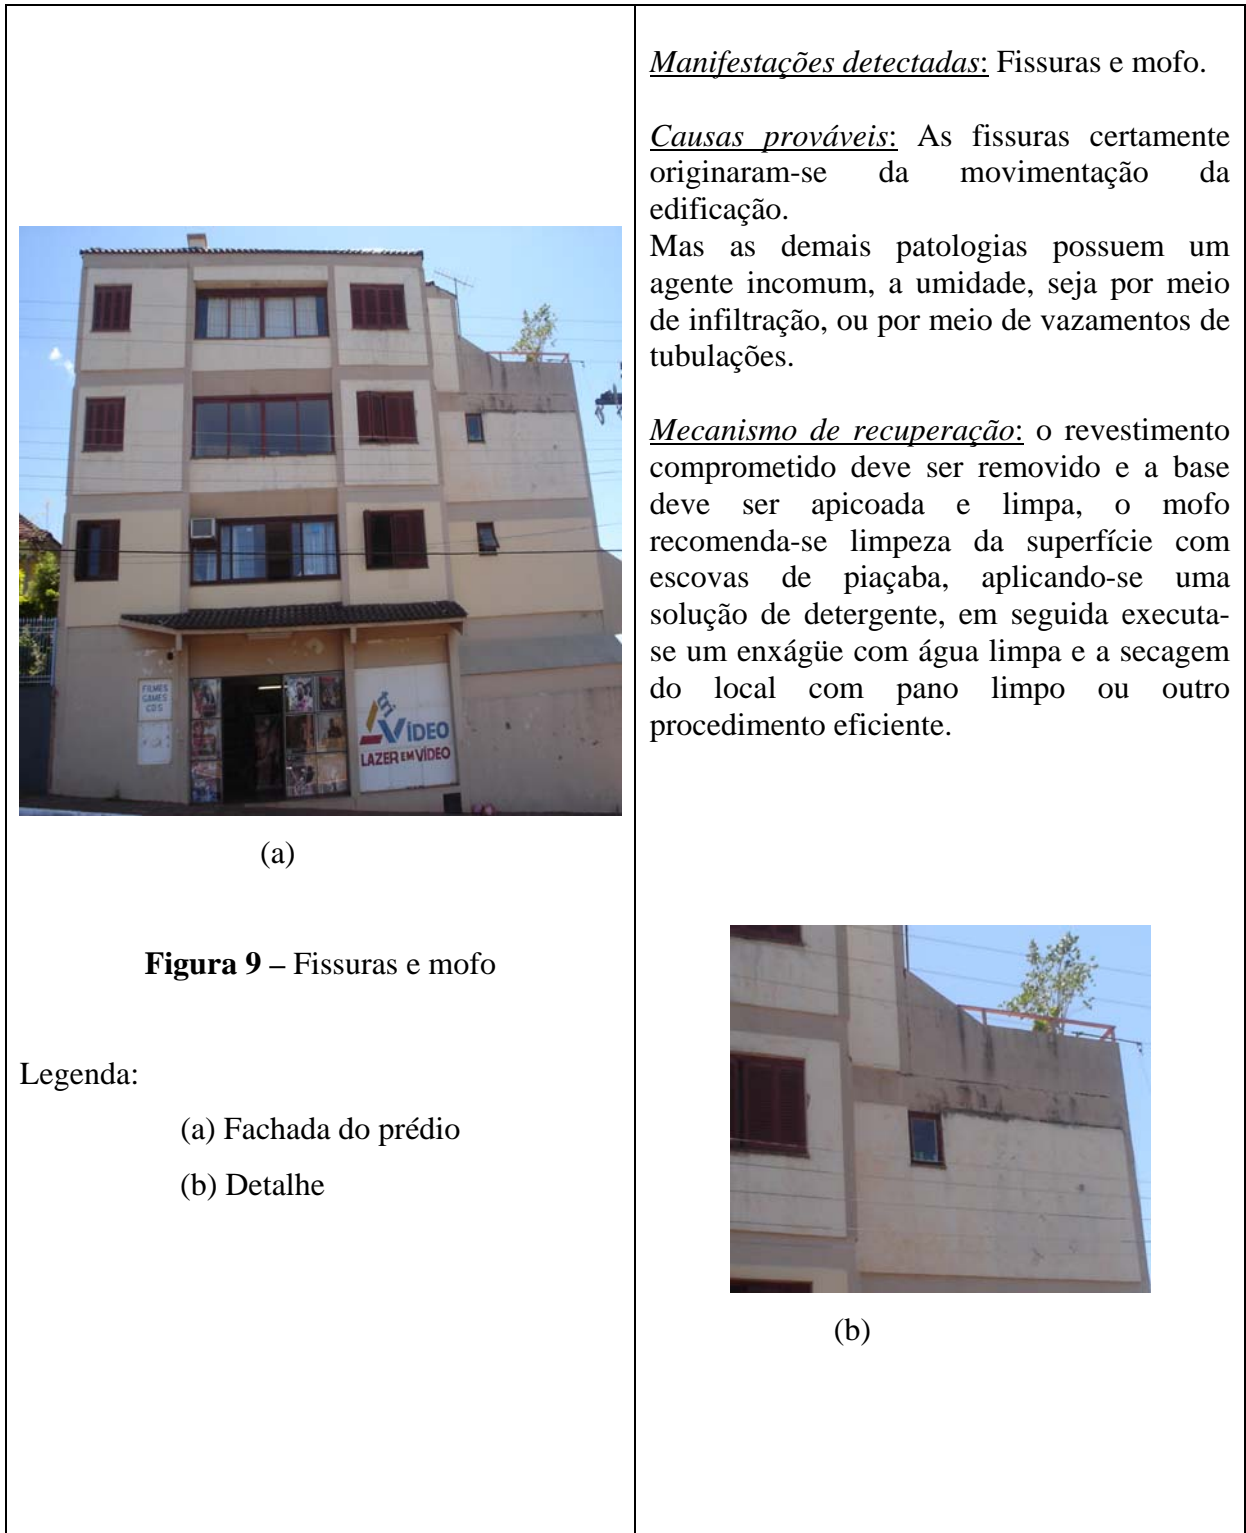
A Figura 9 apresenta a fachada de um edifício que possui umidade, fissuras e mofo.

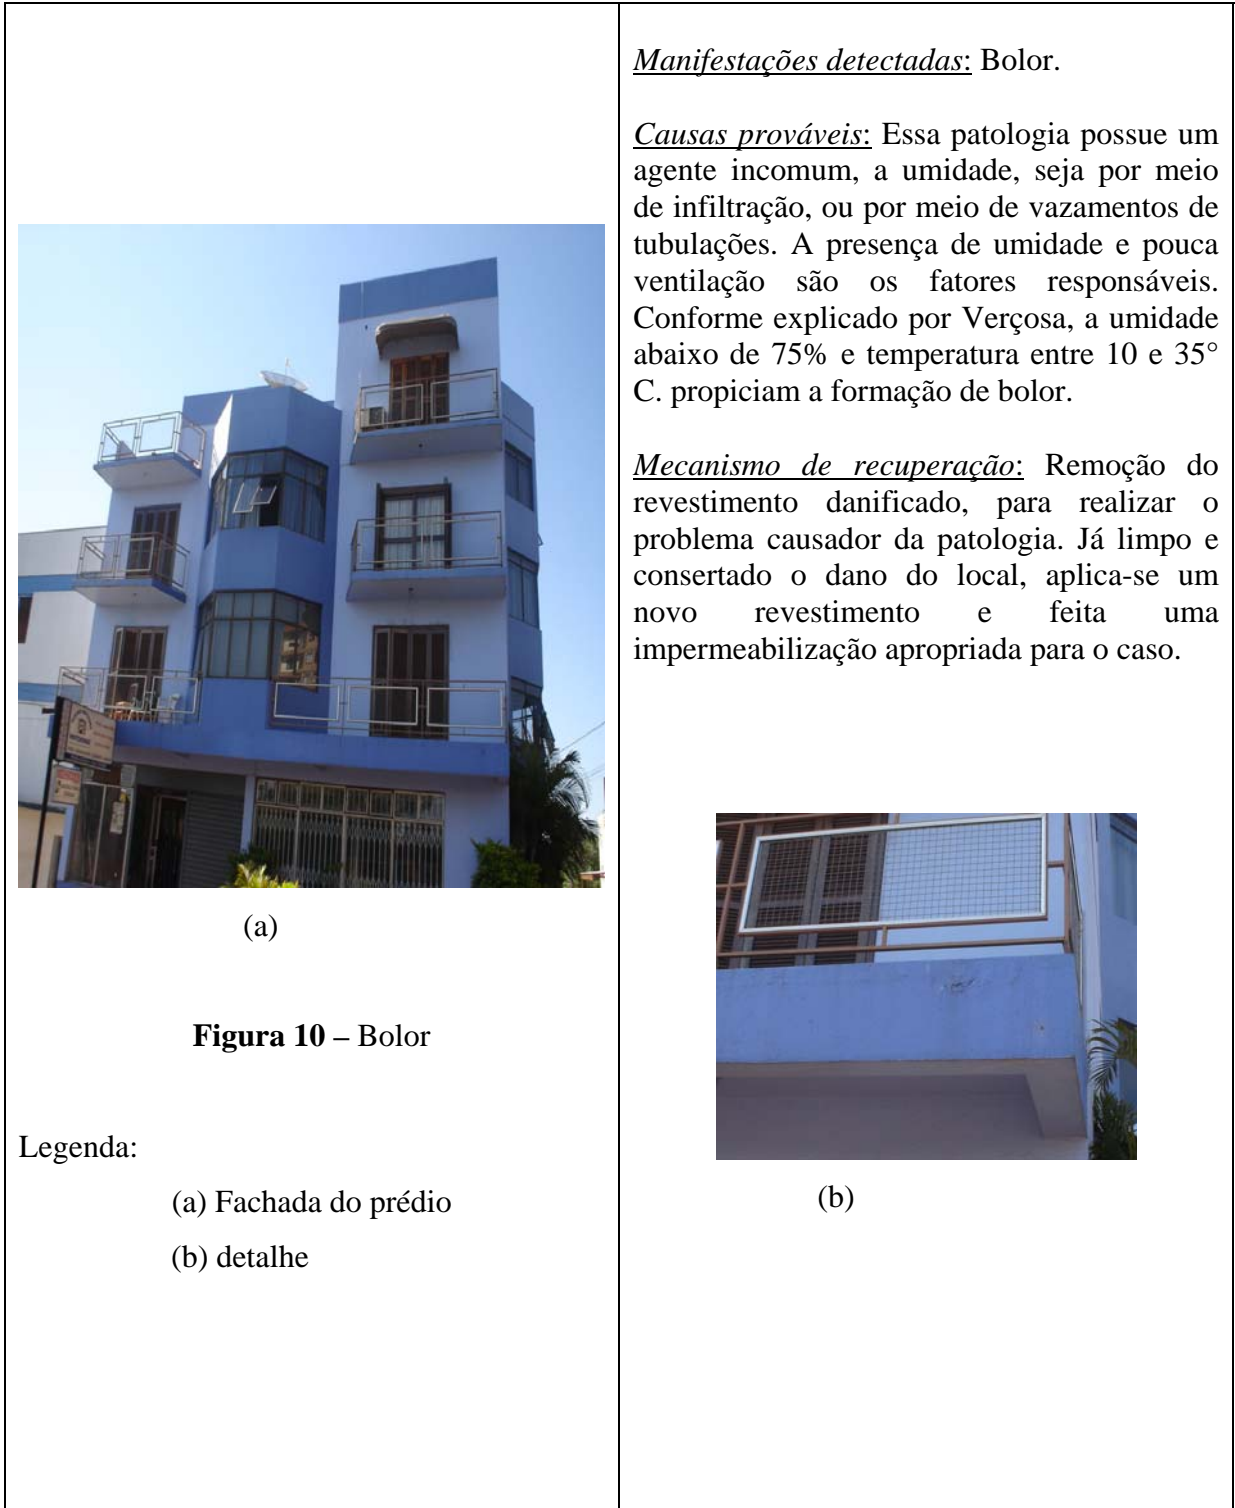
A Figura 10 apresenta a fachada de um edifício que possui umidade bolor.

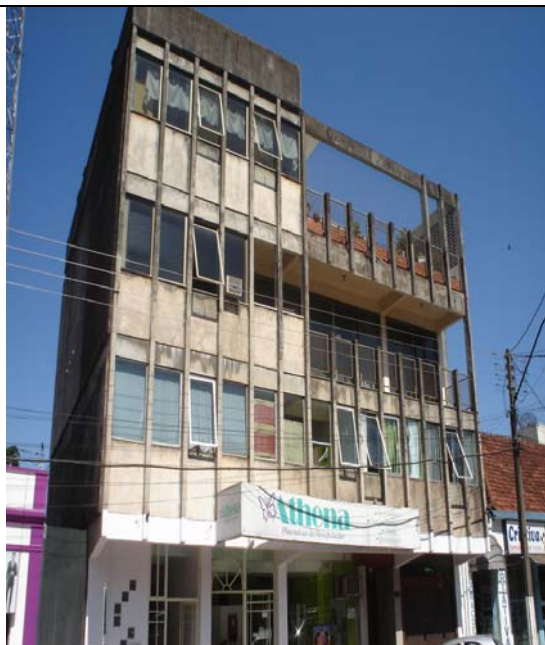
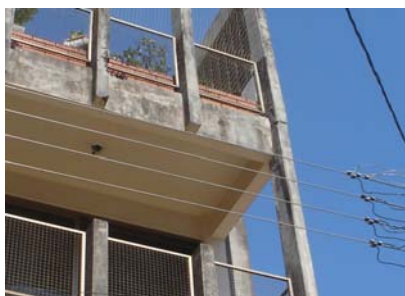
A Figura 12 apresenta a fachada de um edifício que possui umidade trínca em estrutura de concreto e corrosão de armadura de pilar.

Figura 12 – Trincas em estrutura de concreto

Manifestações detectadas: Trincas e corrosão de armadura de pilar. Causas prováveis: Alta densidade de armaduras devido a presença de ancoragem não permitindo o cobrimento mínimo exigido; Cobrimento em desacordo com o projeto; Falta de homogeneidade do concreto; Perda de nata de cimento pela junta das fôrmas; Alta permeabilidade do concreto; Insuficiência de argamassa para o envolvimento total dos agregados; Em áreas de garagem, devido à presença de monóxido de carbono que pode contribuir para a rápida carbonatação do concreto. Mecanismo de recuperação: Os serviços a serem realizados são os seguintes: remoção de argamassa superficial de acabamento; corte do concreto até a profundidade de 5 cm; apicoamento superficial nos trechos onde a armadura se encontrar em bom estado de conservação; limpeza das armaduras; limpeza das superfícies de concreto com jato de areia úmido a alta pressão; lavagem das superfícies com jato d'água; colocação de armadura de complementação; colocação de fôrmas; aplicação de microconcreto de alto desempenho ou grout, de forma a que o cobrimento das armaduras seja de 2,5 cm, no mínimo; e acabamento de pedreiro com desempenadeira de madeira.

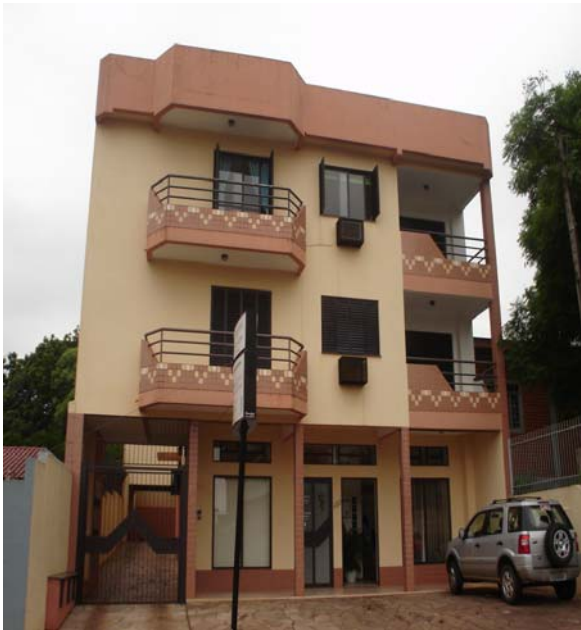
A Figura 13 apresenta a fachada de um edifício que possui bolhas (umidade).

<p><u>Manifestações detectadas:</u> bolhas (umidade).</p> <p><u>Causas prováveis:</u> Em paredes externas, geralmente são causadas pelo uso de massa corrida (PVA), que incha por absorção de umidade descolando da camada do revestimento, pois este tipo de produto é geralmente indicado para áreas internas.</p> <p><u>Mecanismo de recuperação:</u> A massa deve ser removida, para em seguida aplicar-se uma camada de fundo preparador à base de água, para então refazer-se o revestimento e a pintura.</p>
<p>(a)</p> <p>Figura 13 – Bolhas</p> <p>Legenda:</p> <p>(a) Fechada do prédio</p> <p>(b) Detalhe</p>
