**ANÁLISE E TRATAMENTO DAS MANIFESTAÇÕES
PATOLÓGICAS POR INFILTRAÇÃO EM EDIFICAÇÕES**

Trabalho de Conclusão de Curso de Engenharia
Civil apresentado como requisito parcial para
obtenção do Grau de Engenheiro Civil.

2009

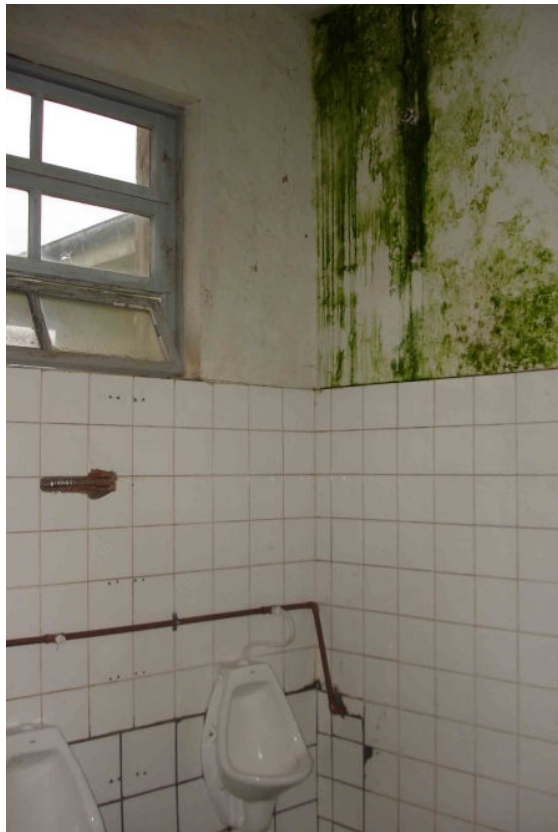
A Figura 9, por exemplo, demonstra o avançado estado de desenvolvimento de fungos vegetais em um banheiro, decorrentes da umidade e já enraizadas na alvenaria.

Figura 10: Fungos vegetais no banheiro.
Fonte: Arquivo pessoal, 2009.

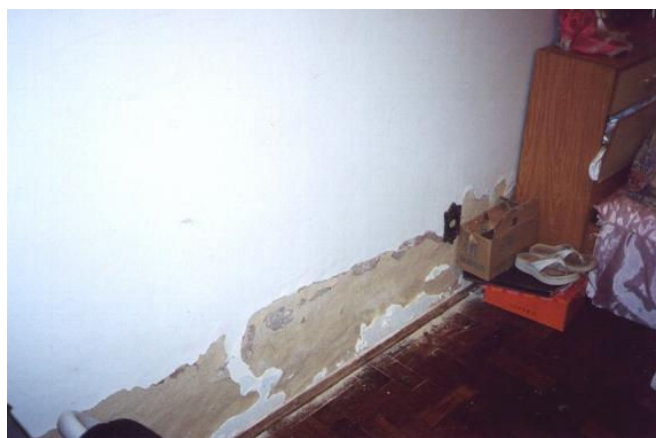
Outra manifestação importante constatada com a pesquisa foi o desagregamento (lixiviação) da pintura, causando além de sujeira e manchas, prováveis riscos à saúde, já que o problema ocorre num dormitório. Esta manifestação tem origem pela reação química nos sais presentes na alvenaria, provocada pela umidade ascendente do solo, por causa do contato da viga de fundação com o solo, como pode ser visto na figura 10.

Figura 11: Desagregamento do reboco num dormitório.
Fonte: Arquivo pessoal, 2009.

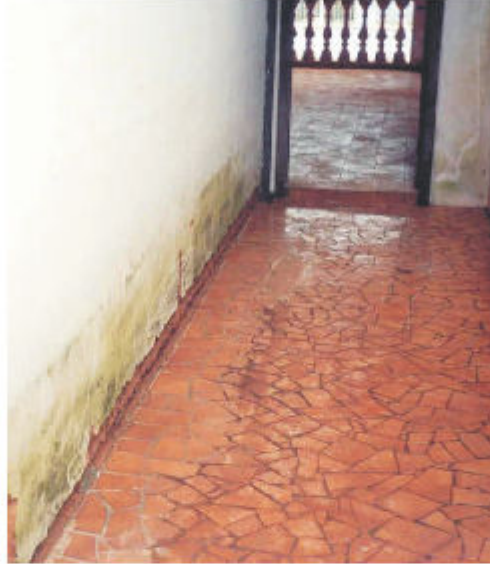
Figura 12: Formação de fungos por capilaridade.
Fonte: Arquivo pessoal, 2009.

Descrição: Manchas escuras, mofo (bolor). Formação de fungos vegetais (cor esverdeada) decorrentes da umidade.

Tratamento: Argamassa impermeabilizante (polimérica), cristalizante, manta asfáltica anti-raiz, pinturas asfálticas com tinta betuminosa, membrana polimérica.

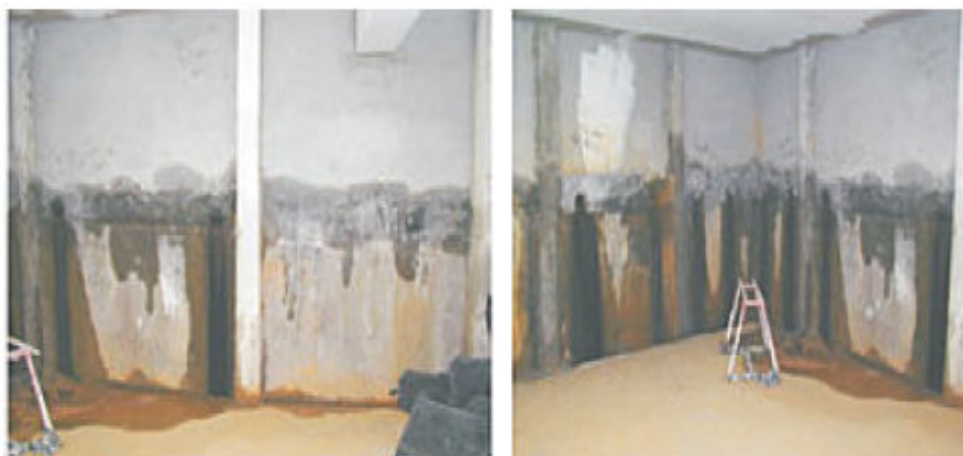
Figura 13: Percolação em alvenaria de garagem.
Fonte: Arquivo pessoal, 2009.

Descrição: Superfície molhada, com umidade em excesso, chegando a percolar.

Tratamento: Argamassa impermeabilizante (polimérica), cristalizante, manta asfáltica anti-raiz, pinturas asfálticas com tinta betuminosa, membrana polimérica.

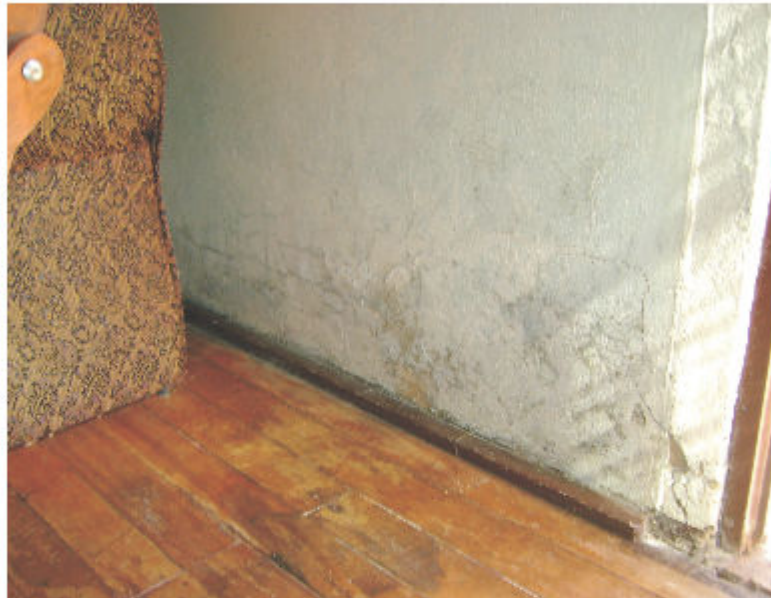
Figura 15: Manchas em alvenaria inferior por capilaridade.
Fonte: Arquivo pessoal, 2009.

Descrição: Manchas escuras, mofo (bolor).

Tratamento: Concreto impermeabilizante (polimérico), Aditivo hidrófugo, Pinturas asfálticas com tinta betuminosa, Membrana polimérica, Membrana asfáltica elastomérica, Membrana de poliuretano, Emulsão asfáltica.

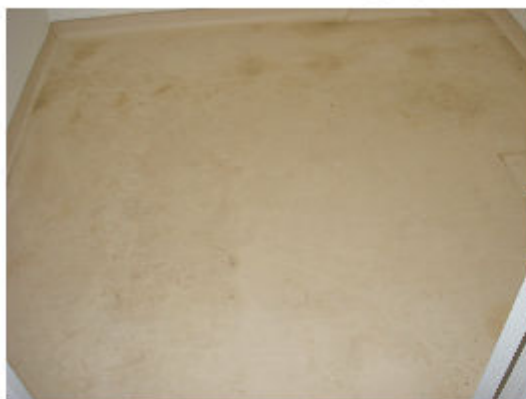
Figura 17: Manchas no piso.
Fonte: Arquivo pessoal.

Descrição: Manchas escuras, mofo (bolor).

Tratamento: Concreto impermeabilizante (polimérico), Aditivo hidrófugo, Pinturas asfálticas com tinta betuminosa, Membrana polimérica, Membrana asfáltica elastomérica, Membrana de poliuretano, Emulsão asfáltica.

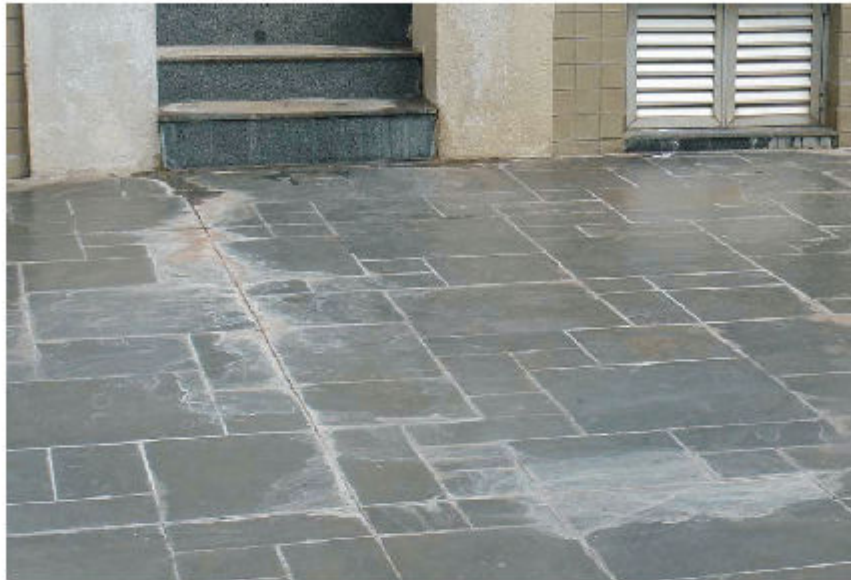
Figura 19: Formação esbranquiçada no piso.
Fonte: Arquivo pessoal, 2009.

Descrição: Formações esbranquiçadas, carbonatação.

Tratamento: Aditivo hidrófugo, Concreto impermeabilizante (polimérico), manta asfáltica de alta performance, a base de asfalto modificado, aluminizada, a base de asfalto modificado com polímeros, membrana polimérica, asfáltica elastomérica, acrílica, de poliuretano, emulsão asfáltica, acrílica.

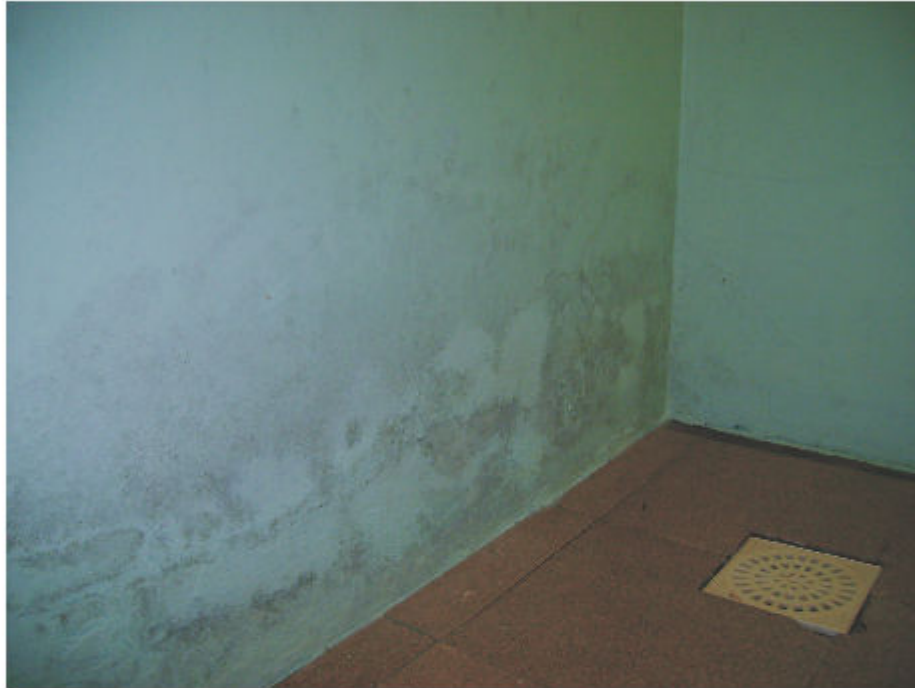
Figura 21: Manchas em alvenaria inferior por respingos.
Fonte: Arquivo pessoal, 2009.

Descrição: Manchas escuras, mofo (bolor). Formação de fungos decorrentes da umidade do chuveiro.

Tratamento: Argamassa impermeabilizante (polimérica), Aditivo hidrófugo, cristalizante, pinturas asfálticas com tinta betuminosa, membrana polimérica.

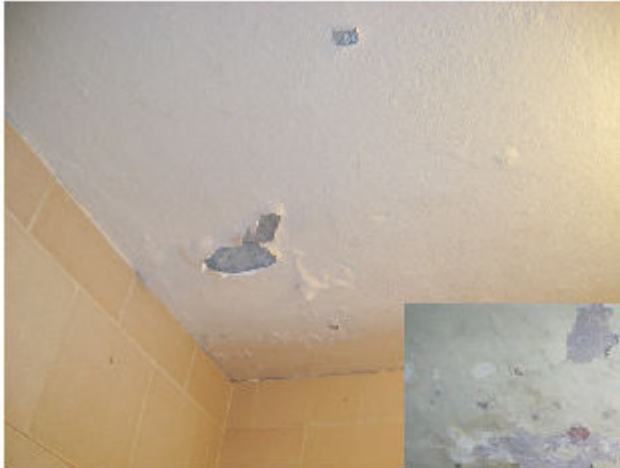
Figura 22: Embolhamento no forro.
Fonte: Arquivo pessoal, 2009.

Descrição: Embolhamento e destacamento da pintura.

Tratamento: Argamassa impermeabilizante (polimérica), Aditivo hidrófugo, cristalizante.

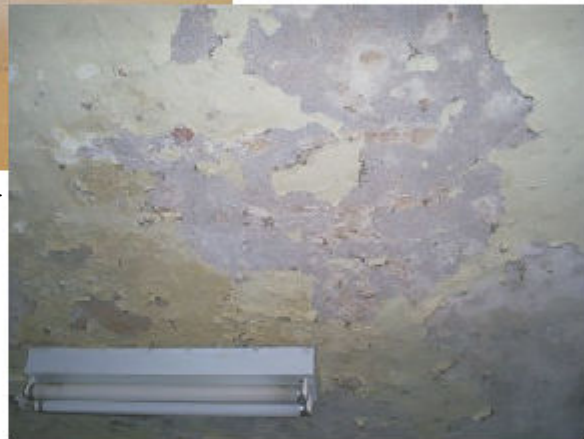
Figura 23: Descascamento da pintura do forro.
Fonte: Arquivo pessoal, 2009.

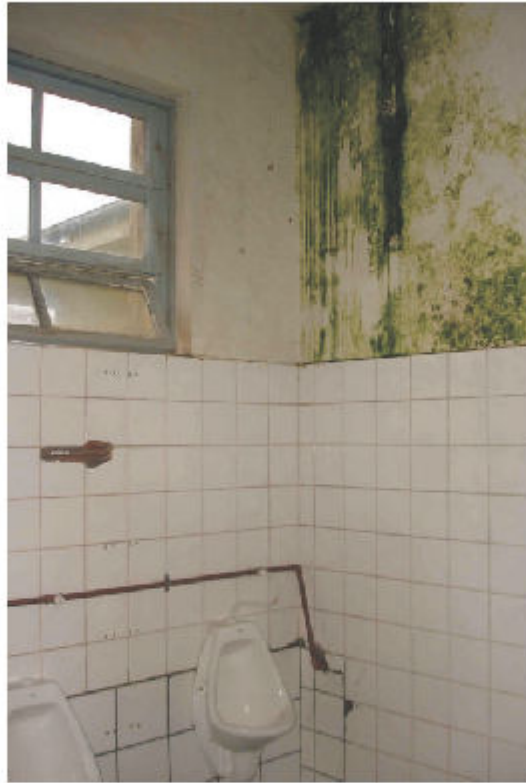
Figura 24: Formação vegetal esverdeada.
Fonte: Arquivo pessoal, 2009.

Descrição: Formação vegetal esverdeada.

Tratamento: Argamassa impermeabilizante (polimérica), Aditivo hidrófugo, cristalizante, emulsão acrílica.

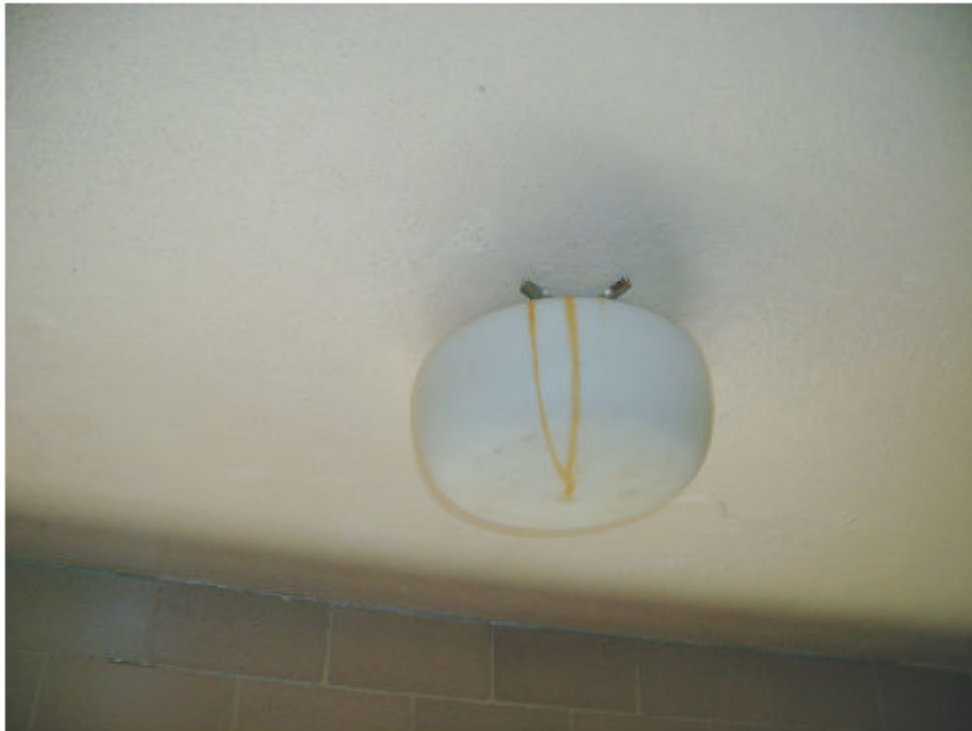
Figura 25: Goteira pela lâmpada.
Fonte: Arquivo pessoal, 2009.

Descrição: Goteira pela lâmpada.

Tratamento: Argamassa impermeabilizante (polimérica), Aditivo hidrófugo, cristalizante, Manta asfáltica, Membrana polimérica, Membrana acrílica, Membrana de poliuretano, Emulsão asfáltica.

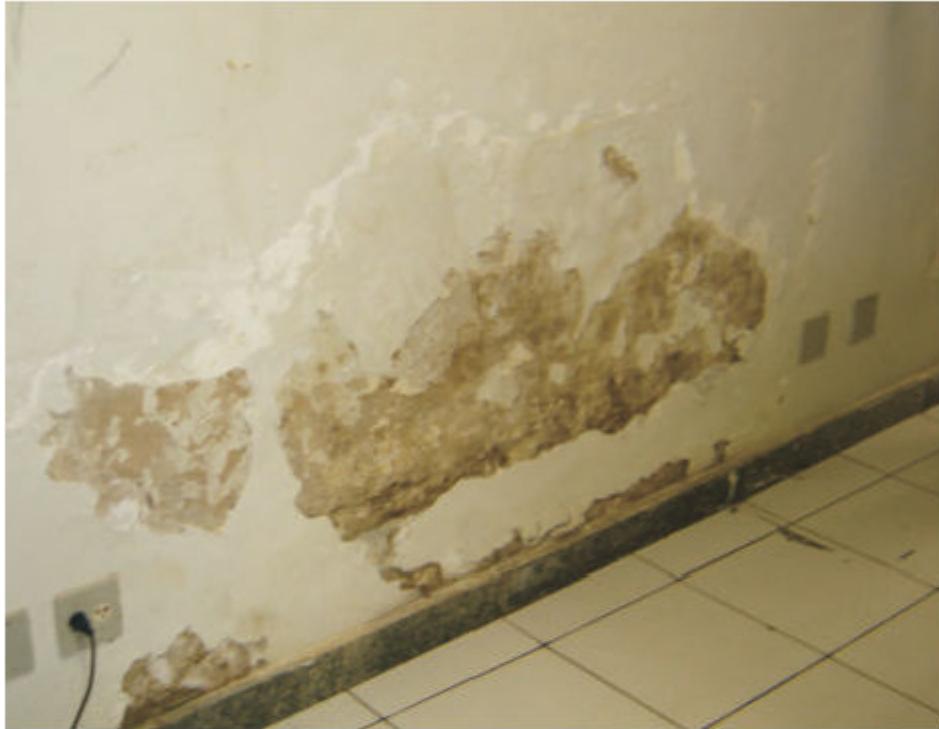
Figura 26: Manchas por ruptura de tubulação.

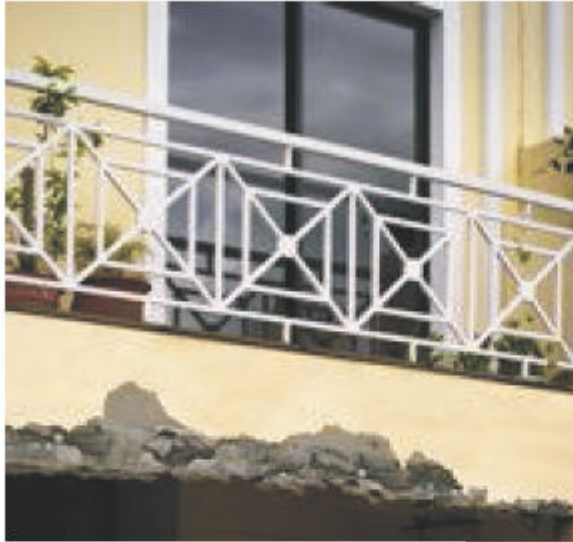
Figura 30: Baixo cobrimento de concreto.
Fonte: Arquivo pessoal, 2009.

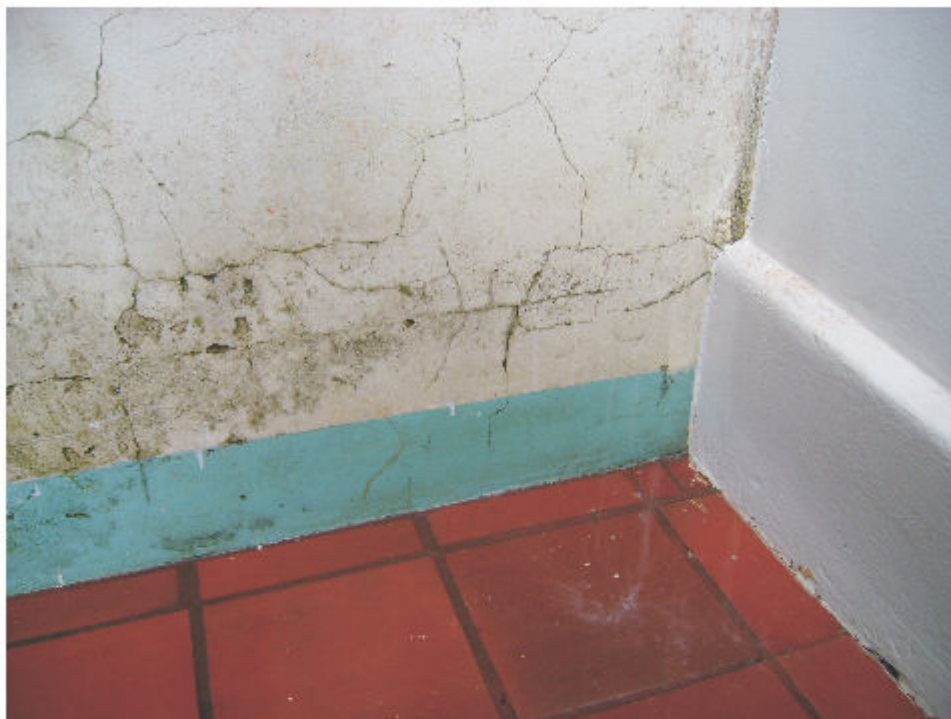
Figura 34: Manchas escuras por respingos de chuva.
Fonte: Arquivo pessoal, 2009.

Descrição: Manchas escuras (mofo), bolor e trincas.

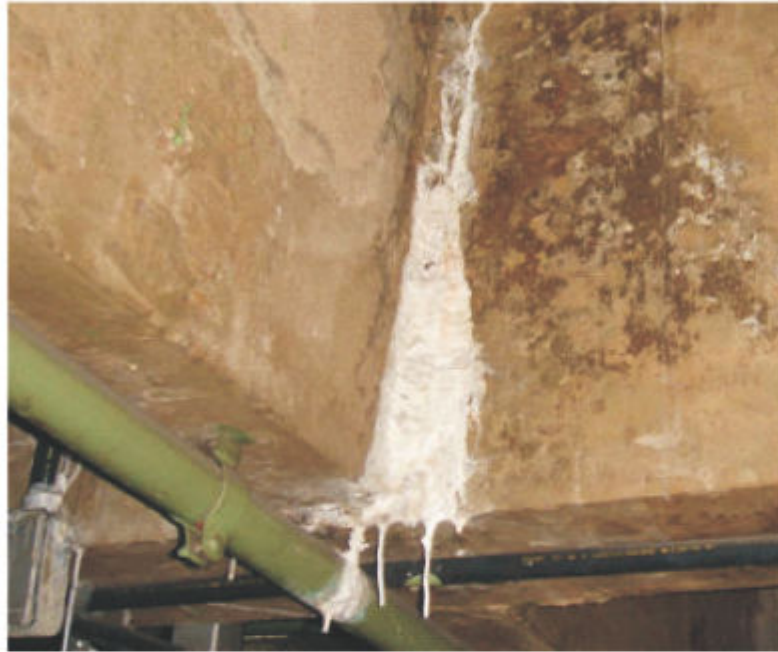
Figura 40: Eflorescência em encontro de vigas.
Fonte: Arquivo pessoal, 2009.

Descrição: Formações esbranquiçadas, carbonatação.

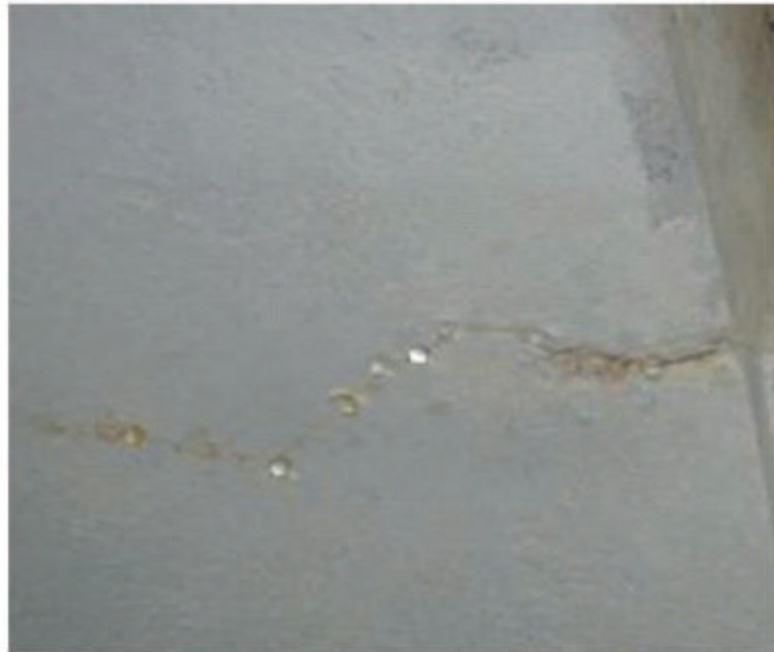
Figura 41: Goteira por trincas.
Fonte: Arquivo pessoal, 2009.

Descrição: Goteiras.

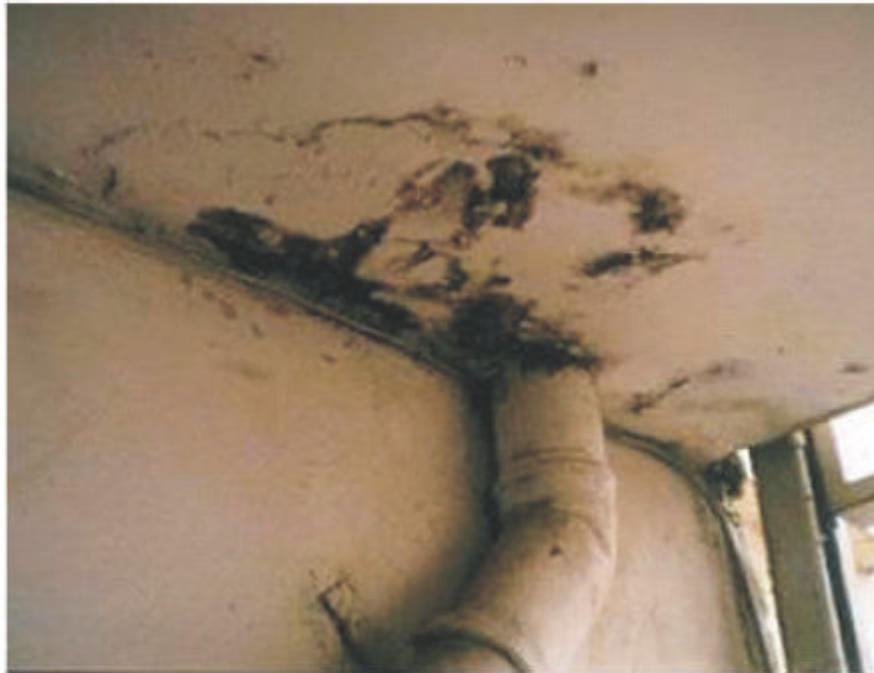
Figura 42: Mofo por ruptura de tubulação.
