**ANÁLISE DO DESPERDÍCIO DE
MATERIAIS EM OBRAS DA
CIDADE DE IJUÍ**

CÉSAR WINTER DE MELLO

Ijuí (RS), dezembro de 2001

CURSO: ENGENHARIA CIVIL

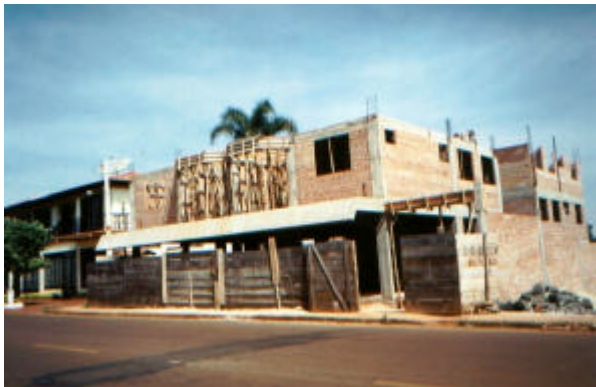
Figura 1 – Obra 1: fachada frontal

A obra 1 constitui-se em dois blocos de apartamentos. O primeiro bloco, da frente, possui 3 unidades repetitivas, visto que o térreo é para fins comerciais. Já o segundo bloco possui 4 pavimentos tipo. O prédio possui uma área total de 1485.58 m². O sistema construtivo adotado foi o convencional, ou seja, estruturado com pilares e vigas em concreto armado e alvenaria de vedação, com tijolos maciços.

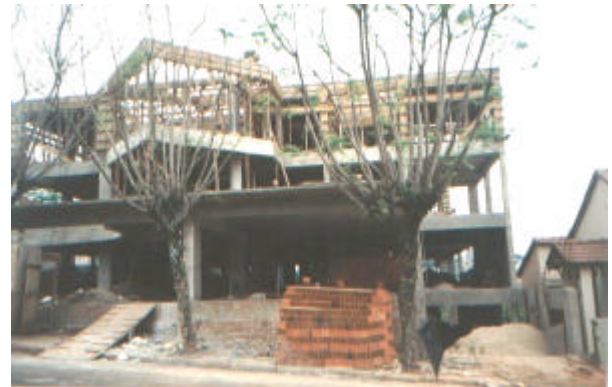
Figura 2 – Obra 2: fachada frontal

A obra 2 compreende um prédio de 9 pavimentos, sendo que o subsolo será destinado a garagens, o térreo para área comercial e 6 unidades repetitivas de apartamentos. O sistema construtivo adotado foi o mesmo do anterior, estrutura de concreto armado com alvenaria de vedação, com blocos cerâmicos de 6 furos.

da terceira laje, como é possível ver na figura 2. Na mesma trabalhavam 18 operários, divididos em 1 mestre de obras, 4 pedreiros, 2 carpinteiro, 2 armadores e 9 ajudantes, todos eles contratados pelo proprietário da obra.

O arranjo físico do canteiro de obras era complicado, pois a obra ocupava praticamente toda a extensão do terreno. Com isso, não havia local suficiente para a disposição dos materiais, sendo os mesmos descarregados em frente à obra, usando irregularmente o passeio. Após, os materiais eram levados para o interior da obra, fazendo estoques localizados. Na figura 2, nota-se este problema.

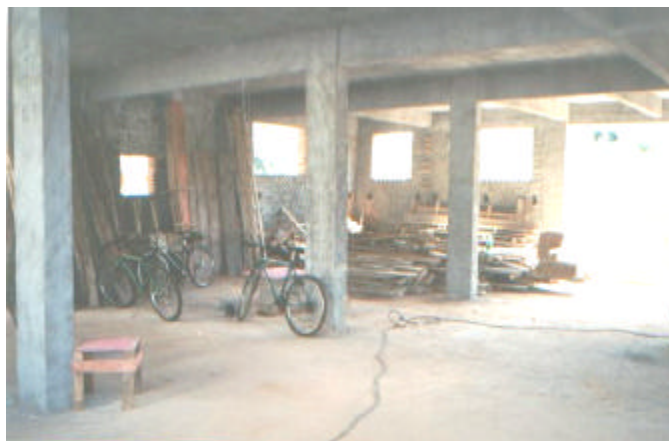
Figura 3 – Vista parcial interna do canteiro

O ambiente de trabalho no canteiro de obras era bom, sendo limpo no interior da construção, como pode ser visto nas figuras a seguir.

Na mesma figura, pode-se notar a presença de estoque de madeira para forma e pontalhetes para escoramento.

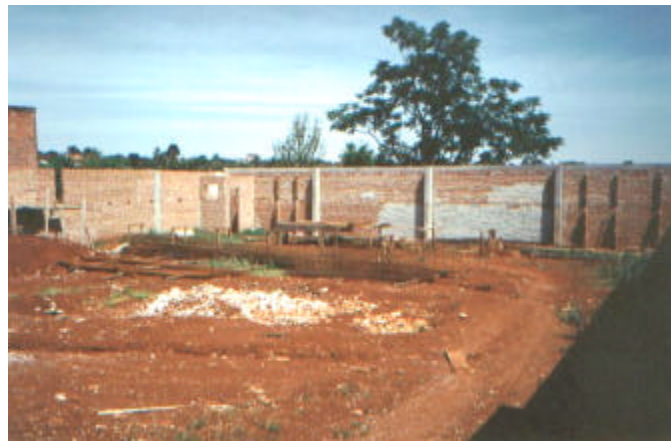
Figura 4 – Vista parcial dos fundos do canteiro

O arranjo físico do canteiro de obras era problemático devido ao fato do terreno ser em declive e da obra ocupar boa parte da largura do mesmo. Mas, nos fundos do lote, havia espaço suficiente para dispor todos os estoques de materiais e equipamentos o qual só era usado para depósito de entulho, depósito de aço e corte, dobra e armação do aço, como, por exemplo, as centrais de concreto e de argamassa. Este espaço pode ser visto na figura a seguir.

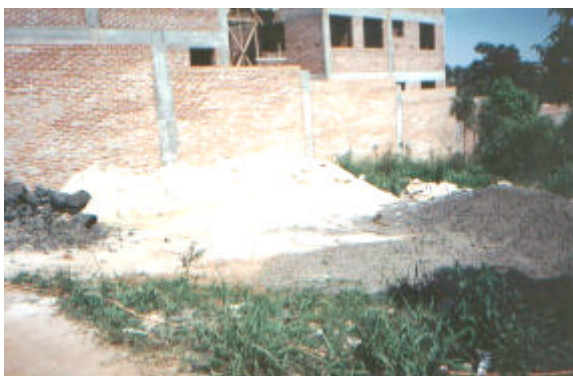
Figura 5 – Estoque de areia e brita

O depósito de areia, brita, blocos cerâmicos, telhas cerâmicas para pré-laje e central de concreto eram dispostos fora do terreno em que se executava a obra, dificultando o transporte dos insumos para a utilização. Além disso, a areia e a brita estavam mal acondicionados, ou seja, sem baias de proteção, estando sujeito à perda. Todos os materiais citados estavam expostos às intempéries e a roubos. Isto pode ser visualizado na figura 5 e 6.

Visando solucionar ou amenizar os problemas com o arranjo físico do canteiro de obras, foi sugerido que se armazenassem todos os materiais e equipamentos no interior do terreno, evitando assim roubos, excesso de distância dos pontos de aplicação e maiores desperdícios de materiais. Além disso, foi exposta a idéia para que, pelo menos, fosse armazenado o aço para a estrutura no interior da obra, visto que havia espaço suficiente para se fazer todos os serviços com esse insumo.

Em dias de concretagem, a central de concreto passa a se localizar fora do canteiro de obras, no terreno ao lado, tornado-se ainda mais distante do elevador de cargas. A figura 5 mostra o local onde se realizavam esta tarefa.

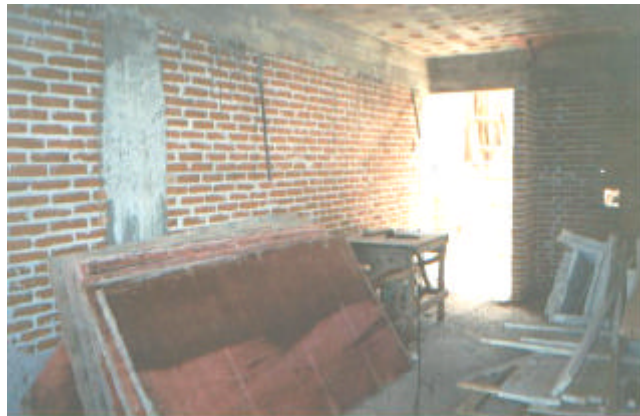
Figura 7 – Armazenamento de chapas de compensado para laje

O estoque de madeira para formas de lajes estavam bem acondicionadas e bem conservadas no interior da edificação, visto que é previsto o reaproveitamento total delas. Na figura a seguir, nota-se o armazenamento das mesmas.

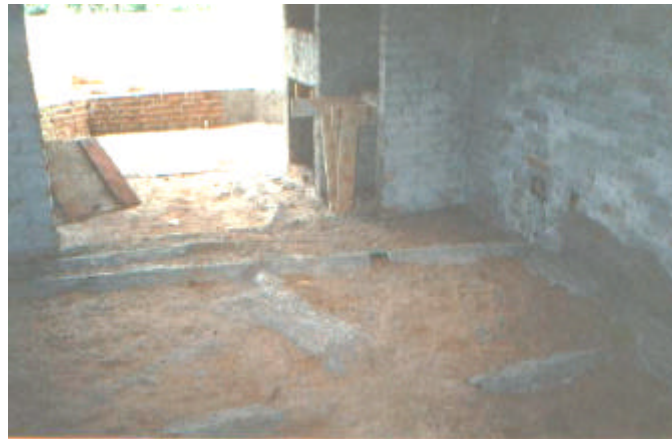
Figura 11 – Colocação dos eletrodutos após a concretagem da laje

O momento de incidência desta perda por produto defeituoso foi na produção, quando foi feita a preparação da laje para a concretagem e na inspeção, pois não foi constatada a falta dos eletrodutos na laje.

A origem do problema foi na falha da inspeção antes do preenchimento da laje com concreto. Nem o responsável pela obra, nem o engenheiro da mesma fizeram o monitoramento necessário para liberar a laje para a concretagem.

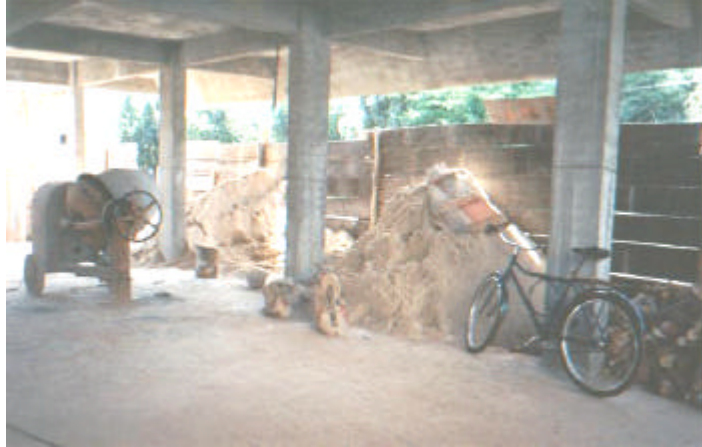
Figura 12 – Vista da central de argamassa

Como momento de incidência desta perda, detecta-se que há uma falta de organização na disposição dos materiais e equipamentos refletindo na perda de tempo com o movimento desnecessário dos operários. Considerando o fator humano, o operário vai ter que gastar mais energia para deslocar-se com o material, tornando um trabalho exaustivo e maçante.

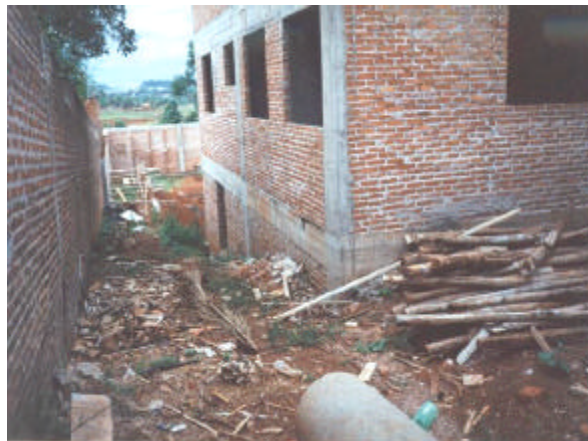
Figura 13 – Entulho gerado pela desforma de vigas e pilares

A falta de treinamento da mão-de-obra e a falta de planejamento de compras dos materiais são as origens dos desperdícios por processamento encontrados na obra.

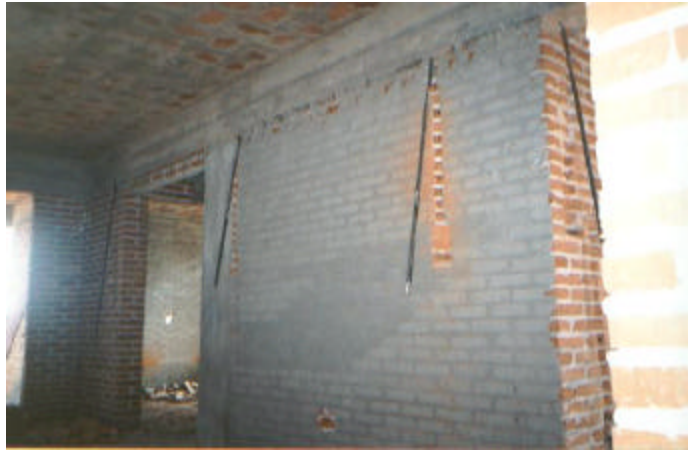
Figura 14 – Cortes na alvenaria para passagem de eletrodutos

Uma outra ocorrência de perda por processamento foi constatado em rasgos na alvenaria para a passagem de canalizações elétricas. Isso tem origem no planejamento da obra, pois não se pensou em otimizar o sistema construtivo, podendo ser usado, por exemplo, blocos vazados na vertical (tipo alvenaria estrutural, mas para vedação) para a passagem da canalização elétrica e hidráulica. Isso pode ser visualizado na figura 14.

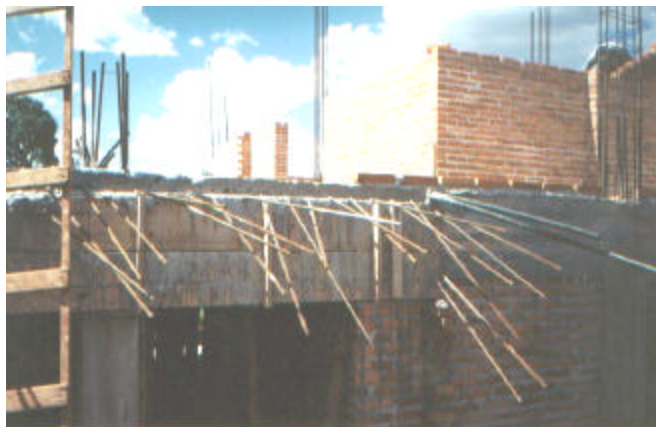
Figura 15 – Utilização de aço 12,5 mm no lugar de 10 mm

A perda por substituição ocorre principalmente quando se substitui um material especificado por um de maior valor. Como, por exemplo, foi constatado na obra, a substituição da armadura da escada, que pelo projeto deveria receber aço com diâmetro de 10 mm, sendo utilizado armadura de 12,5 mm de diâmetro.

Esse tipo de perda tem origem na falta de suprimentos no estoque na obra e falta de planejamento de compras dos insumos.

Para solucionar esses problemas, o levantamento de quantitativos de materiais e o planejamento e controle da obra é de fundamental importância para a execução das tarefas. Com um cronograma detalhado da obra, pode-se programar, além de execução das tarefas, a compra dos materiais e evitar o atraso na realização das tarefas, bem como as perdas citadas anteriormente.

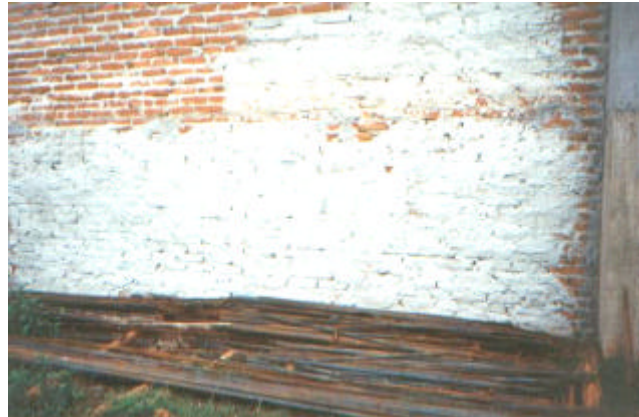
Figura 16 – Sobras de aço 12,5 mm e 16 mm

O mesmo ocorreu com vigas menores, como, por exemplo, as do banheiro que, pelo projeto, eram para ser 10 mm de diâmetro e foram substituídas por barras de 16 mm. Essa mudança foi feita pelo fato de estar sobrando aço dessa bitola e

que não poderiam ser mais utilizadas. A figura 16 mostra no estoque a sobra deste material.

Nesta obra foram encontradas várias perdas por estoque. Exemplo disso foi o aço depositado ao ar livre, sem proteção contra as intempéries e em contato com o solo, vindo a sofrer corrosão. A figura 16 mostra esse estoque.

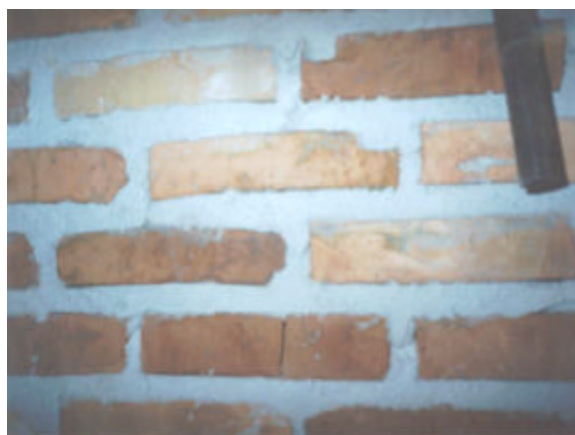
Figura 17 – Vista da situação das juntas de argamassa

Fazendo a média das dimensões de 10 tijolos colhidos em obra, foi possível fazer o cálculo do consumo de argamassa nessa parede. Na tabela 5 a seguir, é possível ver os diferentes tamanhos dos tijolos e a média dos mesmos:

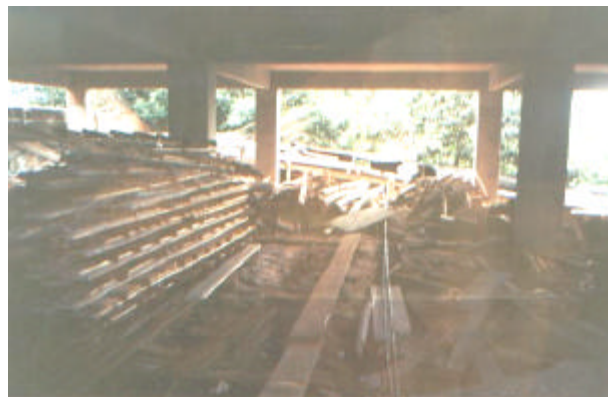
Figura 18 – Vista parcial do interior da obra

O ambiente de trabalho estava crítico, pois havia muito entulho pelos locais de produção, dificultando a circulação dos operários, além de tornar um local propício para acidentes de trabalho. Esta situação é possível observar nas figuras 18 e 19.

Como perda por processamento, constatou-se que havia pouco reaproveitamento das formas, pois as madeiras para esse fim eram de má qualidade. Como consequência, a geração de entulho foi significativa. Essas ocorrências podem ser vistas nas figuras 18, 19 e 20.

Isso pode-se observar na figura 18. que teve como momento de incidência o armazenamento.

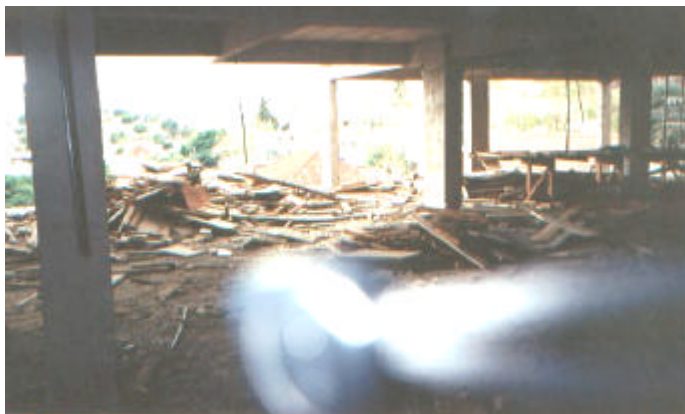
Figura 20 – Entulho gerado pela desforma de pilares e vigas

Como é notado na figura 20, há muito entulho gerado pela desforma das vigas que se confunde com a armazenagem de materiais, como a areia.

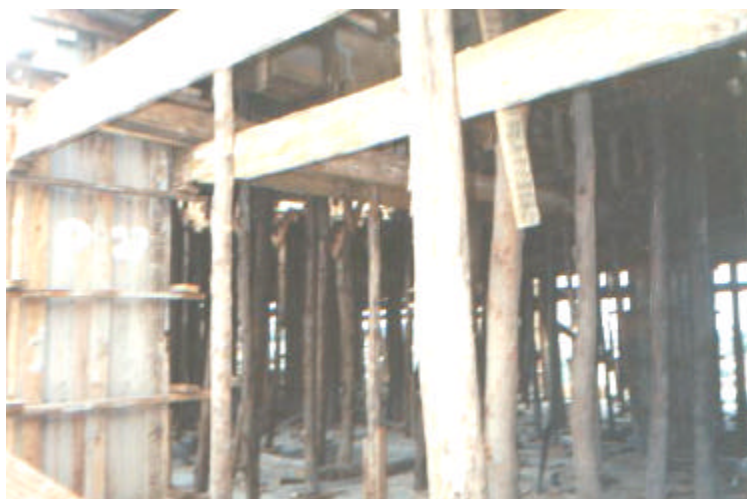
Figura 21 – Local com difícil circulação

A figura 21 mostra, também, a dificuldade de circulação pela espaçamento dos pontalhetes, visto que se pode explorar ao máximo a capacidade de carga dos mesmo, aumentando assim os espaços nesse local.

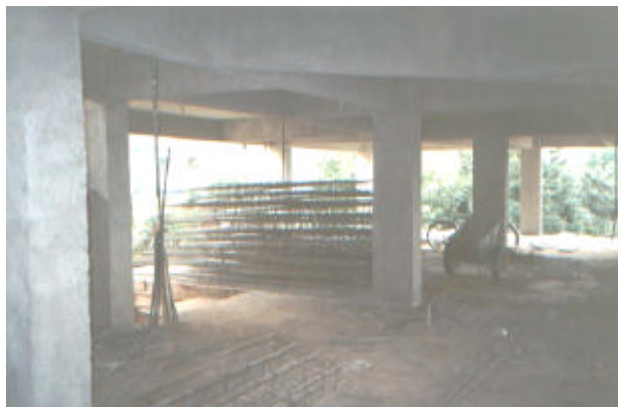
Figura 22 – Depósito de armadura para vigas

Havia uma confusão entre a estocagem do aço para a estrutura. O estoque mais antigo de diâmetros maiores que 12.5 mm era feito no subsolo, onde o mesmo era cortado e transportado para o pavimento térreo, onde era feita a armação. O estoque mais recente, com bitolas abaixo de 12.5 mm, era feito no térreo onde,

armaduras prontas para a colocação nas formas.

Outra ocorrência de perda por movimento foi o corte do aço de bitolas acima de 12.5 mm no subsolo, e armação no pavimento térreo. A figura 22 mostra o estoque de armaduras prontas para serem colocadas nas formas.

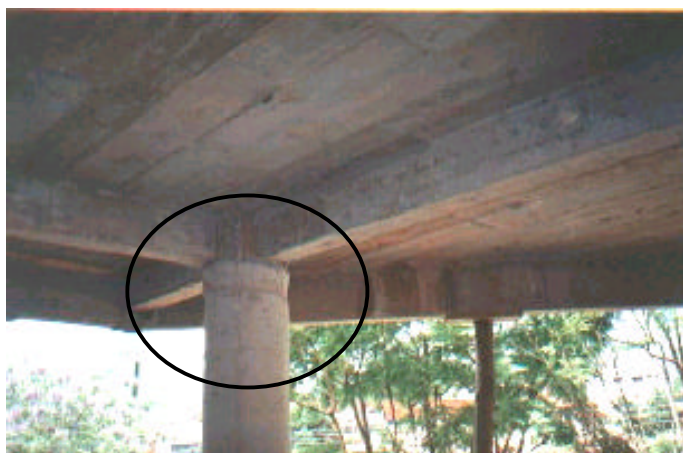
Figura 24 – Defeito na forma de pilar com seção circular

Outro problema foi constatado num pilar com seção circular, que deveria ser em concreto aparente. Pelo fato da forma estar mal colocada, causou um defeito que foi corrigido com argamassa de revestimento. Na figura a seguir, é possível ver o problema.

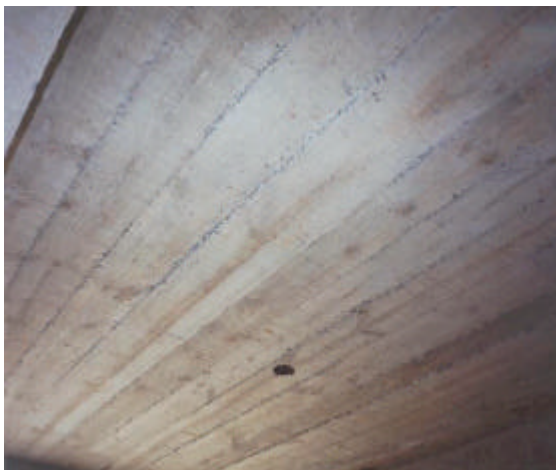
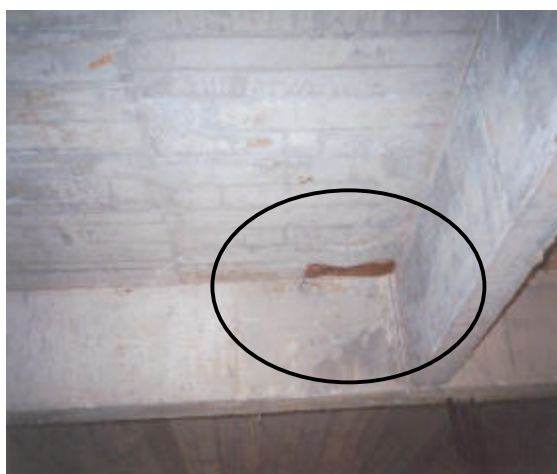
Figura 26 – Defeito na forma da laje

O uso de material de má qualidade para a confecção da laje causou irregularidades no acabamento da mesma. Para corrigir o problema, foi necessário o uso excessivo de argamassa de revestimento para a regularização da mesma. As figuras 25 e 26 mostram como ficaram a laje depois de desformada.

Todos esses problemas tiveram como momento de incidência a produção, pois não se disponibilizou material de boa qualidade, ou foi optado por usar as formas que haviam no momento e a má preparação das mesmas. Outras perdas aconteceram pela falta de inspeção antes de se realizar a concretagem, pois na ocasião não foi detectado o problema.

A origem desses desperdícios é diretamente ligada aos suprimentos e à gerência da obra, pois não foram disponibilizados materiais de boa qualidade, ou optado por economia na hora da compra dos mesmos.

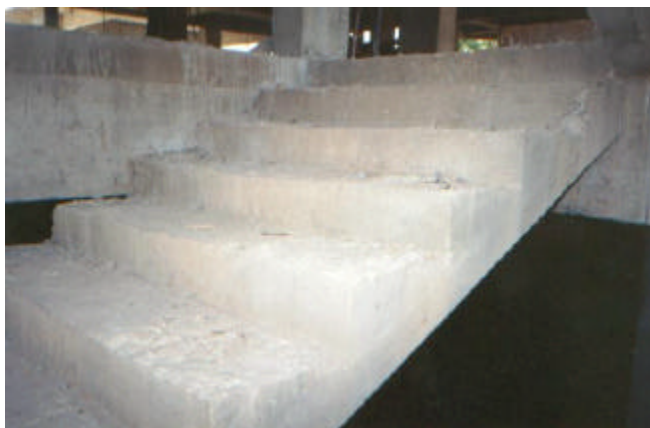
Figura 27 – Falta de acabamento nos patamares da escada

O momento de incidência desta perda foi, novamente, na produção, pois não se levou em conta o acabamento dessas superfícies. Os mesmos têm como origem a falha na inspeção na hora da concretagem, bem como a falta de uma acabadora de superfície.

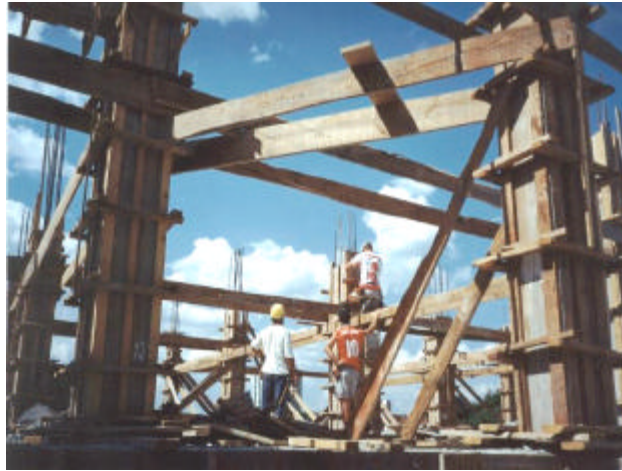
Figura 30 – Plataforma inadequada de trabalho

Uma última ocorrência foi o esforço que um carpinteiro estava fazendo para nivelar a forma de um pilar. Não foi construído um andaime apropriado para que ele desempenhasse esse serviço com segurança e sem provocar maiores danos à sua saúde. A figura 30 ilustra esse momento.

Esta tem como momento de incidência a produção desse serviço e, também, a ergonomia. A origem do mesmo é a falta de equipamento de proteção, como cinto de segurança, e de um andaime para a execução do nivelamento da forma.

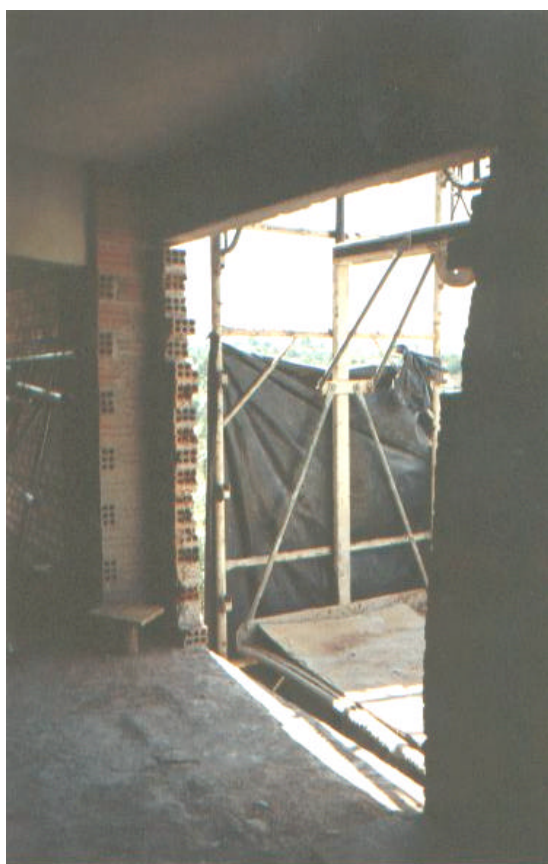
Figura 32 – Abertura na alvenaria feita para utilização do transporte vertical

Todas as ocorrências de desperdício por processamento têm como principal momento de incidência a produção e, no último caso, o planejamento das atividades.

houve cuidado no processamento dos materiais. Por outro lado, houve uma falha no planejamento e cronograma das atividades, não levando em conta a necessidade de utilização do transporte vertical nos pavimentos. Também, teve problemas com a organização do canteiro, sem local apropriado para se fazer o descanso da argamassa.

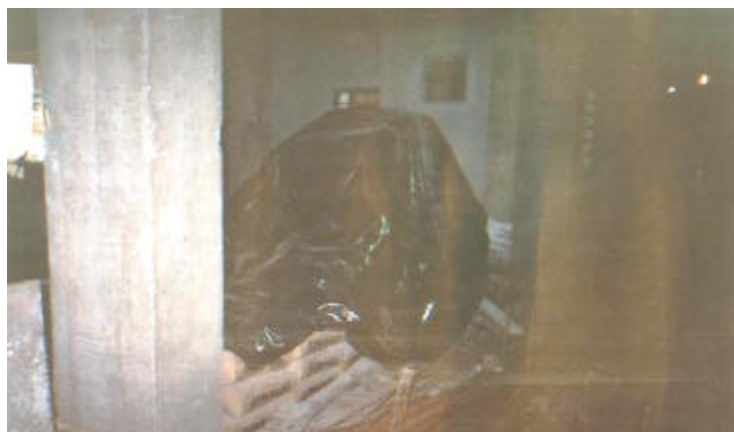
Figura 33 – Depósito irregular de cimento

Estas ocorrências tem como origem a falta de lugar específico para a deposição dos materiais e, principalmente, o entulho.
