**UNIVERSIDADE REGIONAL DO NOROESTE
DO ESTADO DO RIO GRANDE DO SUL**

Curso de Engenharia Civil

**ANÁLISE QUALITATIVA E QUANTITATIVA DOS
ACIDENTES DE TRÂNSITO NO SISTEMA VIÁRIO INTRA-
URBANO**

Ijuí/RS

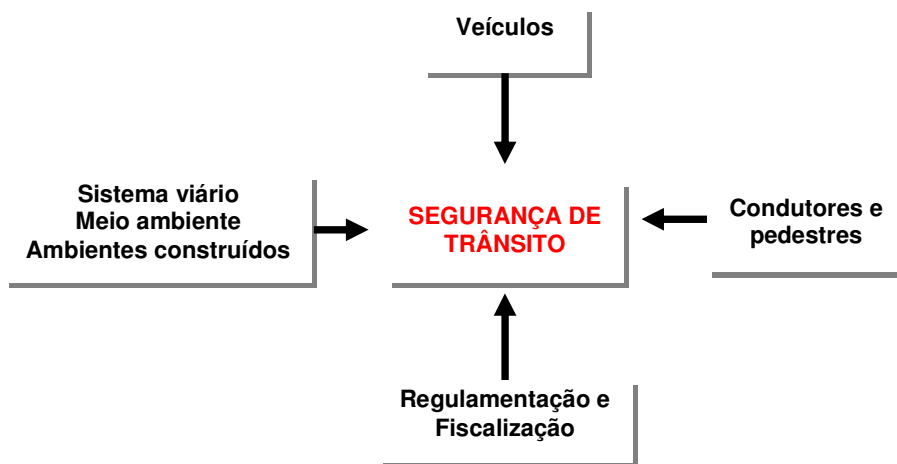
Figura 3 – Fatores que afetam a segurança no trânsito
Fonte: FRANÇA (2003).

A Figura 3 mostra os fatores que afetam a segurança no trânsito.

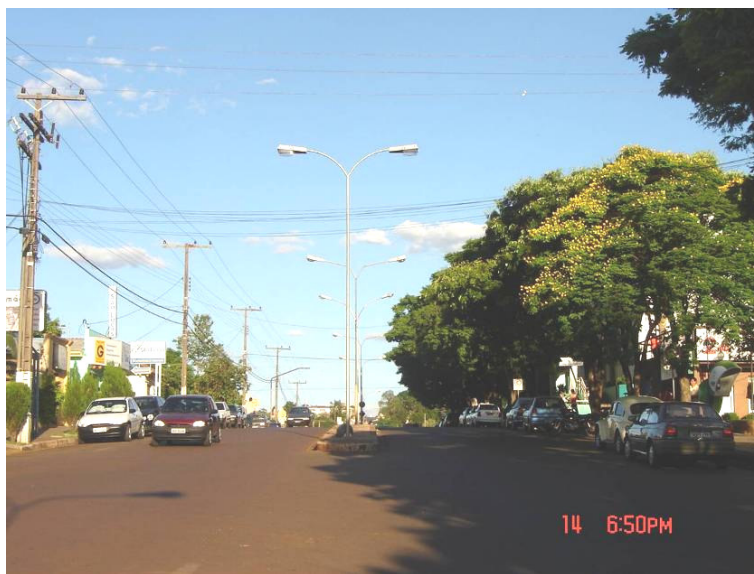
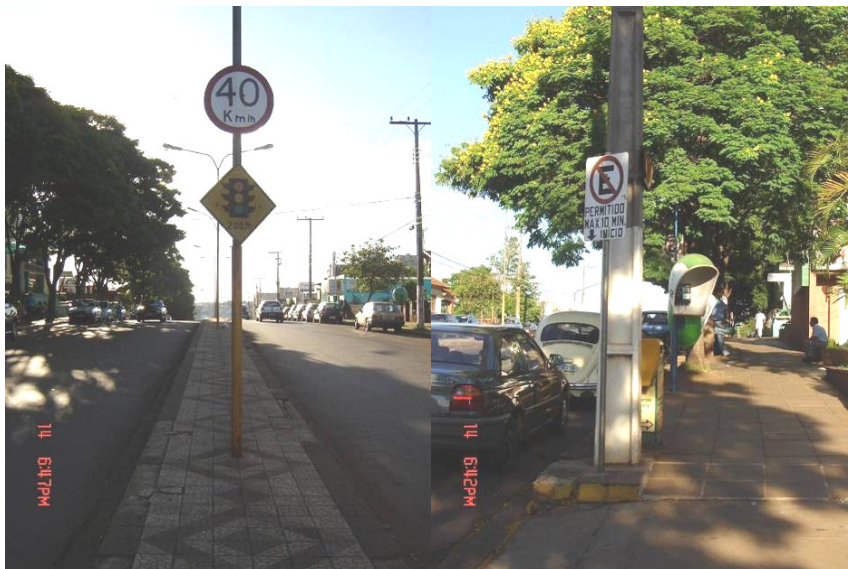
- Entorno: hospital, clínica e comércio.

Figura 14 – Local de acidente de trânsito com lesão corporal Avenida Davi José Martins

Figura 15 – Exemplos da sinalização existente na Rua Davi José Martins

Podem-se observar melhor essas características nas Figuras 14 e 15.

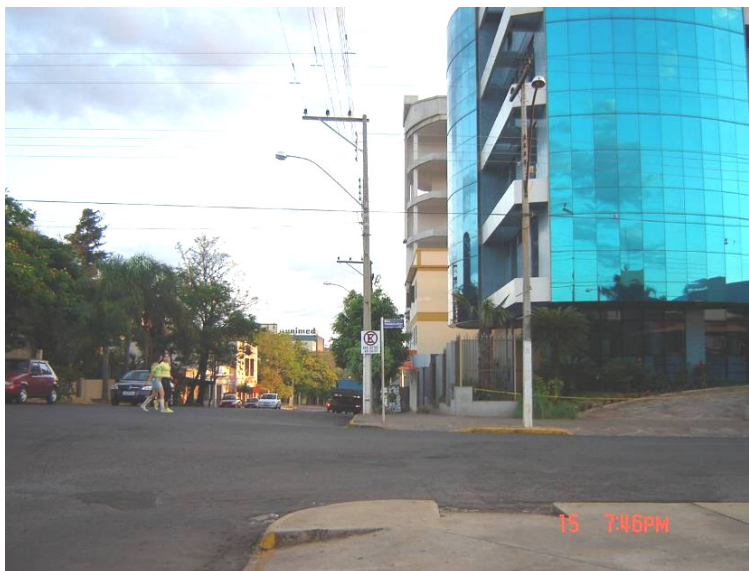
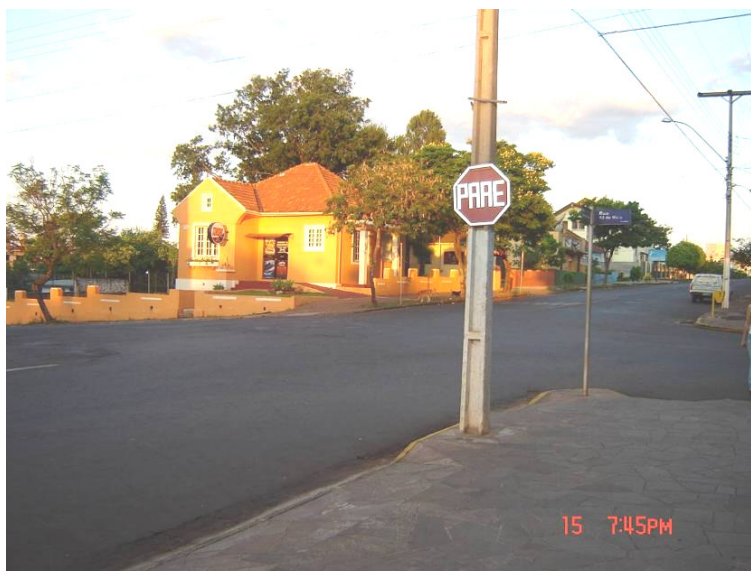
- Entorno: clínica, posto de gasolina, comércio.

Figura 16 – Local de acidente de trânsito com lesão corporal e com danos materiais na Rua 13 de Maio com Rua Paraná e Venâncio Aires

Figura 17 – Cruzamento da Rua 13 de Maio com Rua Paraná e Venâncio Aires

Podem-se observar melhor essas características nas Figuras 16 e 17.

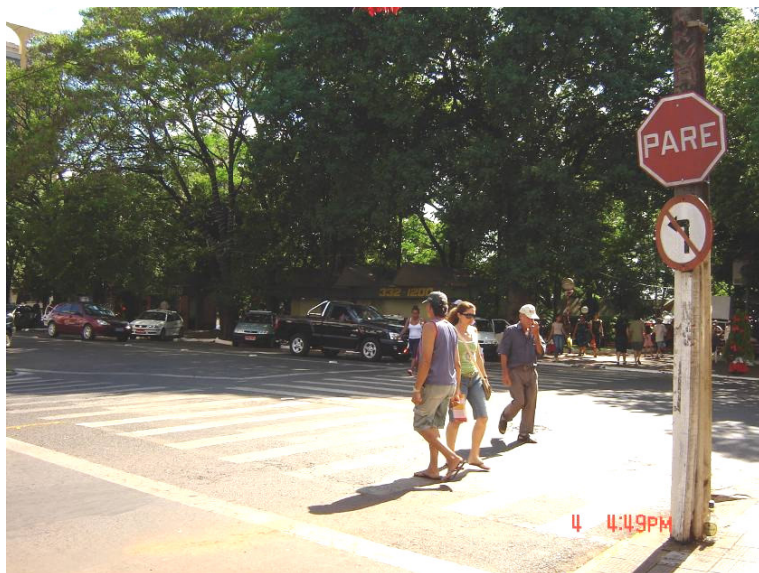
- Inclinação da via: no trecho onde ocorrem os acidentes a rua é plana;
- Largura da via: aproximadamente 20 m.
- Sinalização horizontal ou vertical: sinalização para estacionamento oblíquo, indicação de via preferencial, esquinas e garagens, onde não se podem estacionar o cordão está pintado com a cor amarela, sinalização e ponto de táxi, sinalização de mão única, sinalização de brigada militar.
- Sinalização de pedestres: existente, com faixa de segurança com três acessos;
- Tipo de estacionamento: oblíquo;
- Condições e tipo de pavimentação: asfalto, em bom estado de conservação;
- Visibilidade: boa;
- Vegetação: existente, árvores de pequeno e grande porte;
- Entorno: Praça da República, comércio e residências.

Figura 18 – Local de acidente de trânsito com lesão corporal na Rua do Comércio com a Rua 15 de Novembro

Figura 19 – Exemplos da sinalização existente na Rua do Comércio com a Rua 15 de Novembro

Podem-se observar melhor essas características nas Figuras 18 e 19.

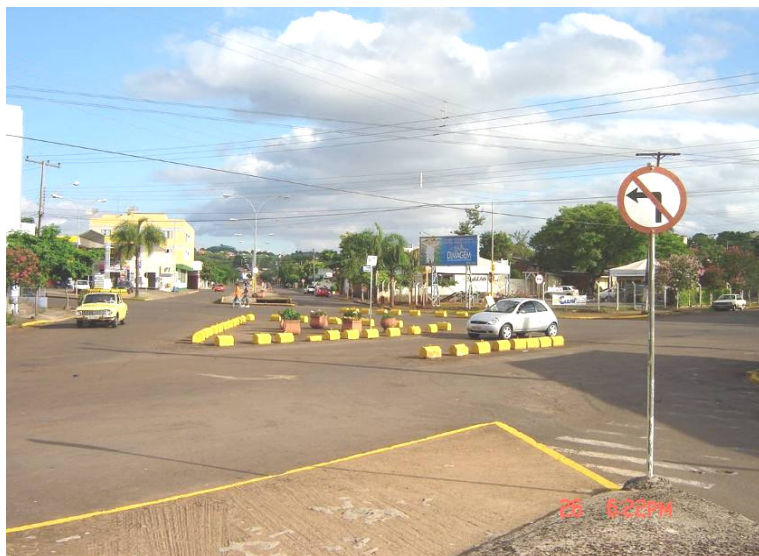
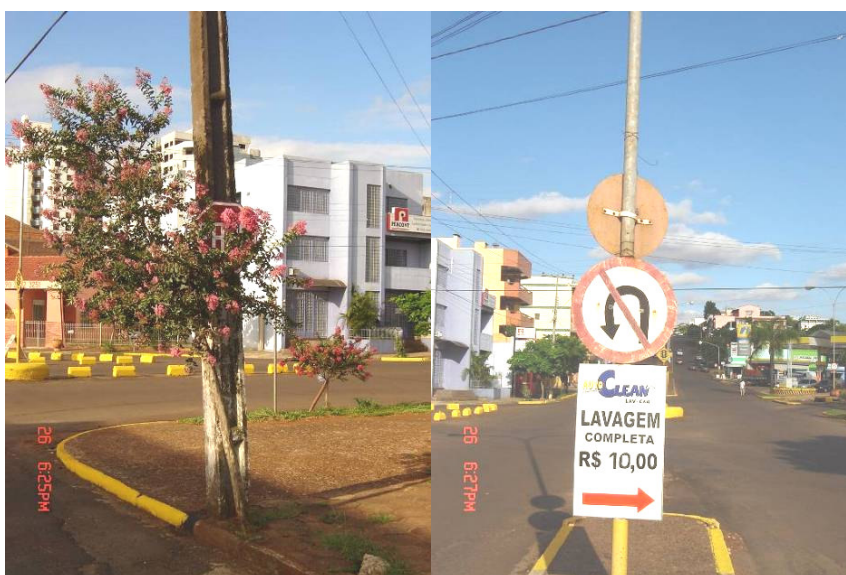
- Visibilidade: Em alguns horários da manhã e à tardinha o sol prejudica a visão dos usuários da via;
- Vegetação: pouca;
- Entorno: residências, posto de gasolina e comércio.

Figura 20 – Local de acidente de trânsito com lesão corporal na Avenida 21 de Abril com Avenida Pinheiro Machado, Rua Henrique Kopf e Rua 7 de Setembro

Figura 21 – Exemplos das falhas na sinalização na Av.21 de Abril e na Rua Henrique Kopf

Podem-se observar melhor essas características nas Figuras 20 e 21.

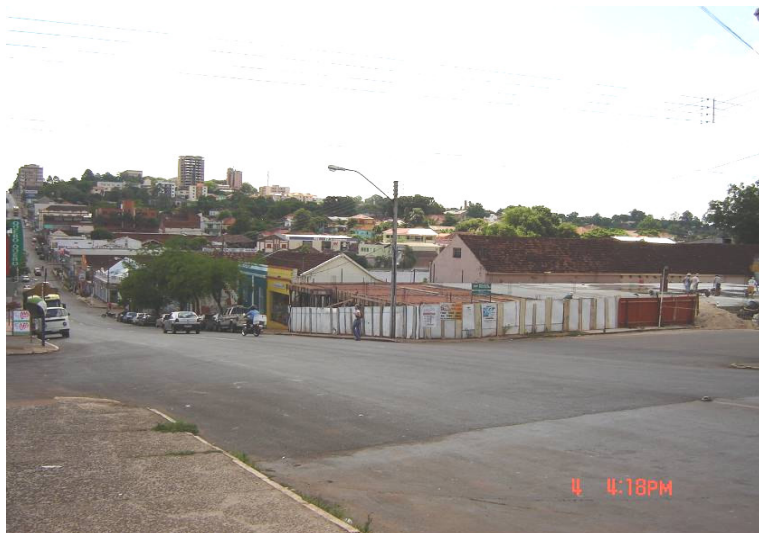
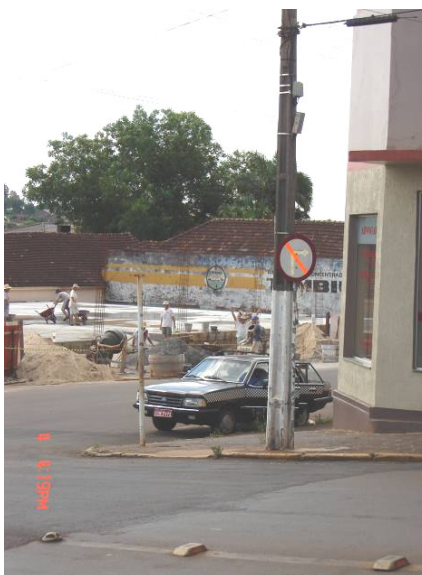
- Inclinação da via: declive leste-oeste na Rua do Comércio e a Rua Tiradentes nesse trecho é plana;
- Largura da via: aproximadamente 20m.
- Sinalização horizontal ou vertical: Indicação de via preferencial, em uma esquina, onde não se podem estacionar, o cordão está pintado com a cor amarela, placas indicativas de direção, possuem tachões para não invadir a pista contrária, parada de ônibus a 5 metros da esquina;
- Sinalização de pedestres: não existente;
- Condições e tipo de pavimentação: asfalto, em bom estado de conservação;
- Visibilidade: em alguns horários da manhã e à tardinha o sol ofusca a visão dos usuários da via;
- Vegetação: não existente;
- Entorno: comércio e obra.

Figura 22 – Local de acidente de trânsito com lesão corporal na Rua do Comércio com a Rua Tiradentes

Figura 23 – Exemplo da sinalização existente na Rua do Comércio com Rua Tiradentes

Podem-se observar melhor essas características nas Figuras 22 e 23.

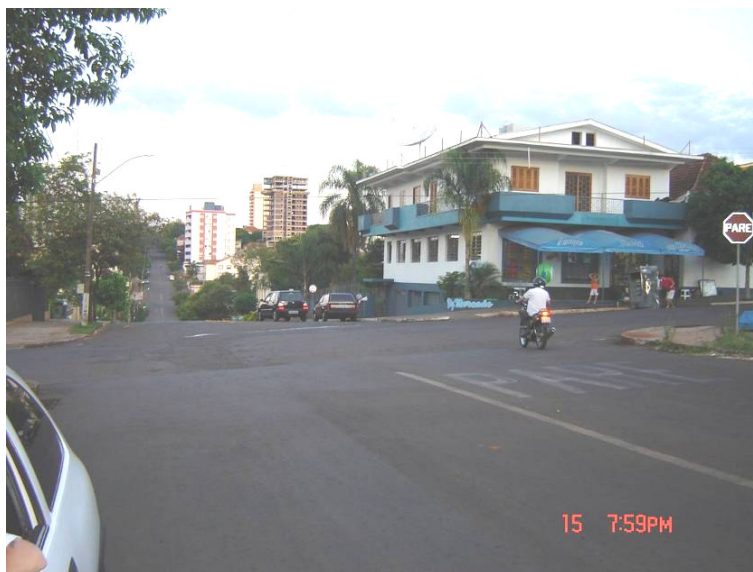
- Inclinação da via: declividade no sentido oeste-leste na Rua Álvaro Chaves e Sul-Norte na Rua Bento Gonçalves.
- Largura da via: aproximadamente 20m.
- Sinalização horizontal ou vertical: Indicação de via preferencial, as esquinas o cordão não está pintado com a cor amarela, placas com indicação da velocidade de 50 km/h, possuem tachões;
- Sinalização de pedestres: não existente;
- Condições e tipo de pavimentação: asfalto, em bom estado de conservação;
- Visibilidade: em alguns horários da manhã e à tardinha o sol ofusca a visão dos usuários da via;
- Vegetação: pouca;
- Entorno: residências e comércio.

Figura 24 – Local de acidente de trânsito com lesão corporal na Rua Bento Gonçalves com Rua Álvaro Chaves

Podem-se observar melhor essas características na Figura 24.

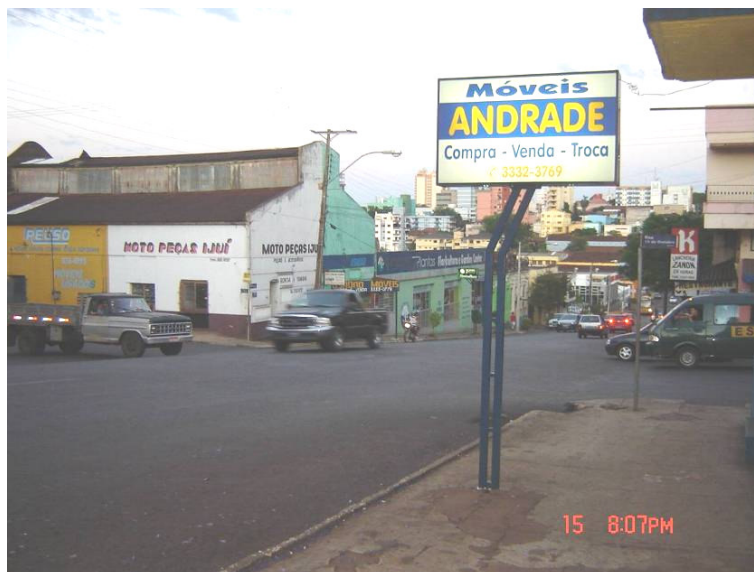
- Vegetação: não existente;
- Entorno: residências e comércio.

Figura 25 – Local de acidente de trânsito com lesão corporal e com danos materiais na Rua do Comércio com a Rua 19 de Outubro

Podem-se observar melhor essas características na Figura 25.

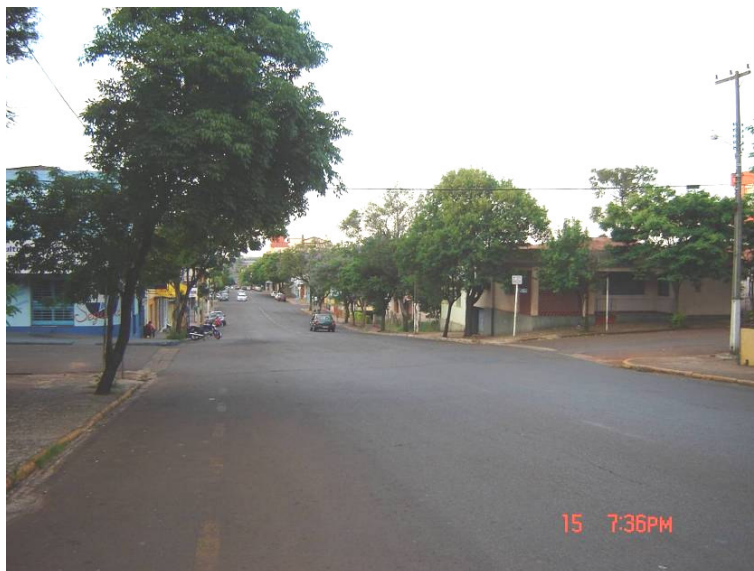
- Condições e tipo de pavimentação: asfalto, em bom estado de conservação;
- Visibilidade: boa;
- Vegetação: existente;
- Entorno: comércio e residências;

Figura 26 – Local de acidente de trânsito com danos materiais na Rua 13 de Maio com Rua São Paulo e Rua 14 de Julho

Podem-se observar melhor essas características na Figura 26.

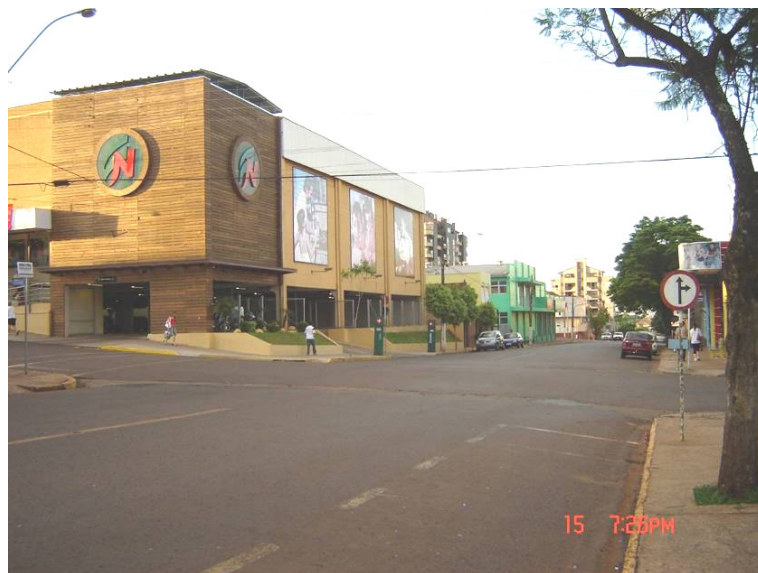
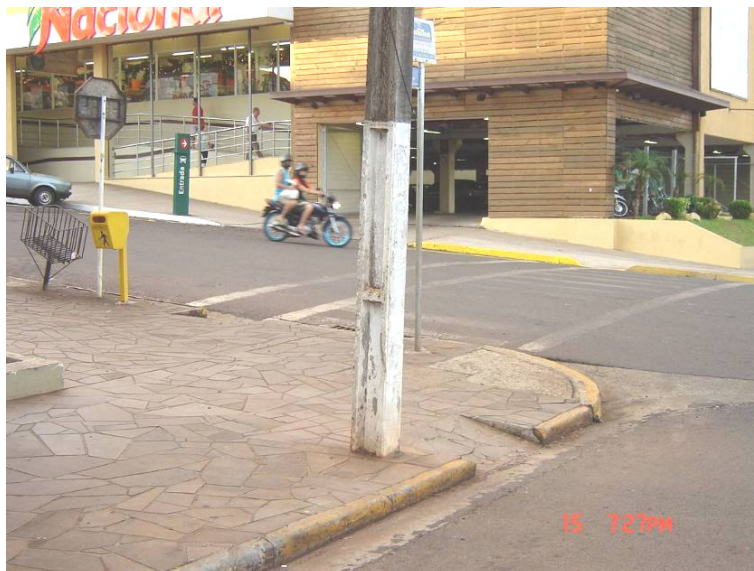
Figura 27 – Local de acidente de trânsito com danos materiais na Rua 13 de Maio com Rua Irmãos Gressler e Rua Ernesto Alves

Figura 28 – Sinalização de pedestre deficiente na Rua Ernesto Alves

Podem-se observar melhor essas características nas Figuras 27 e 28.

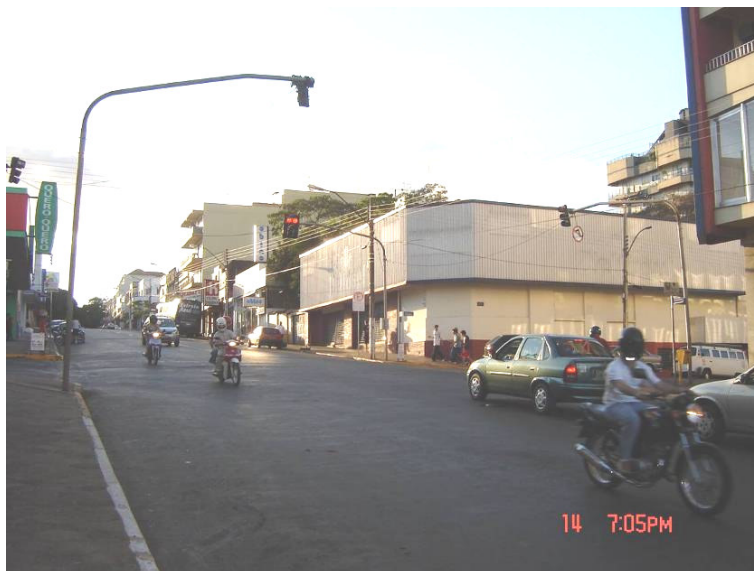
- Inclinação da via: Rua do Comércio ou Rua Cel. Dico com declive no sentido oeste-leste e a Rua 13 de Maio nesse trecho é plana.
- Largura da via: aproximadamente 20m.
- Sinalização horizontal ou vertical: nas esquinas, onde não se podem estacionar o cordão está pintado com a cor amarela, além de existir a sinalização para o controle do trânsito, porém não existe indicação de preferencial, caso o semáforo não esteja funcionando;
- Sinalização de pedestres: não existente;
- Condições e tipo de pavimentação: Asfalto, em bom estado de conservação;
- Visibilidade: em alguns horários da manhã e à tardinha o sol ofusca a visão dos usuários da via;
- Vegetação: não existente;
- Entorno: comércio;

Figura 29 – Local de acidente de trânsito com danos materiais na Rua 13 de Maio com Rua do Comércio e Rua Cel. Dico

Podem-se observar melhor essas características na Figura 29.

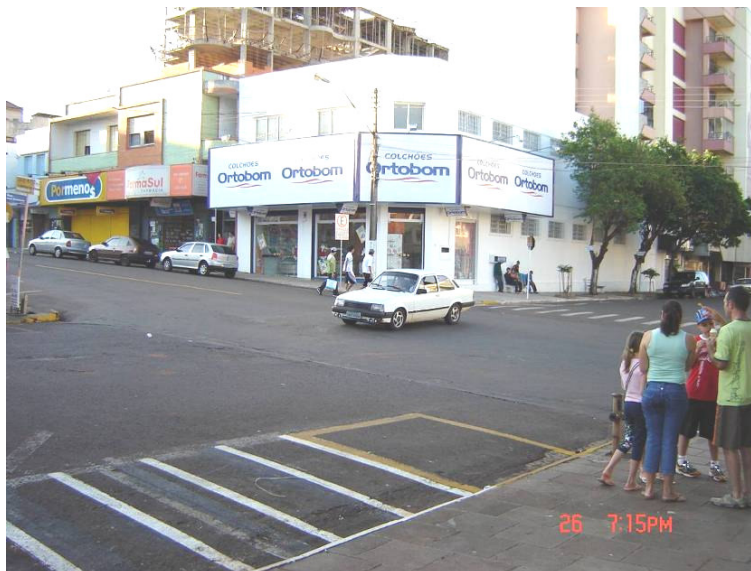
Figura 30 – Local de acidente de trânsito com danos materiais na Rua do Comércio com Rua José Bonifácio

Podem-se observar melhor essas características na Figura 30.

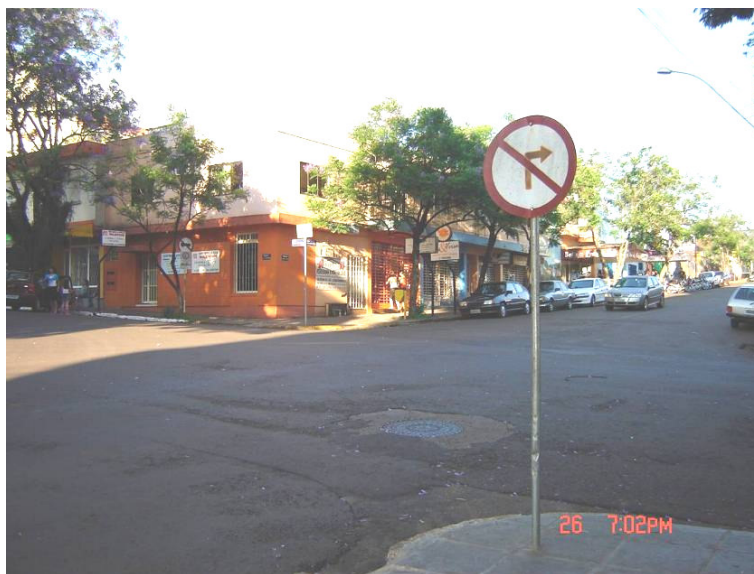
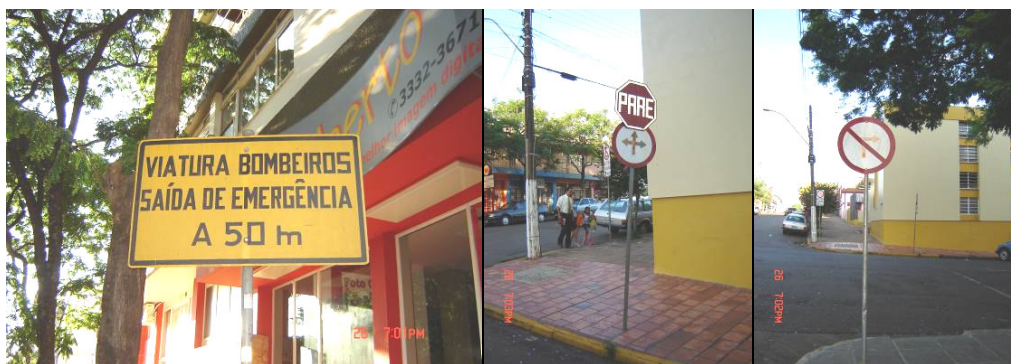
Figura 31 – Local de acidente de trânsito com danos materiais na Rua 15 de Novembro com Rua Venâncio Aires

Figura 32 – Exemplos da sinalização existente na Rua 15 de Novembro com Rua Venâncio Aires

Podem-se observar melhor essas características nas Figuras 31 e 32.

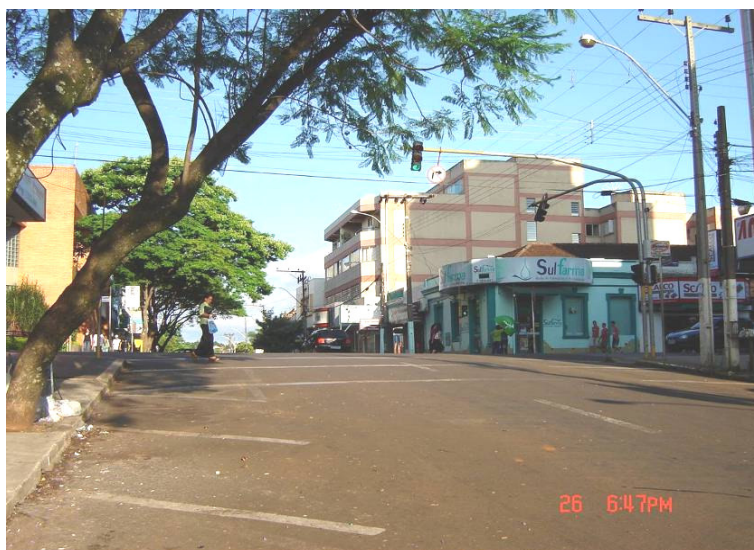
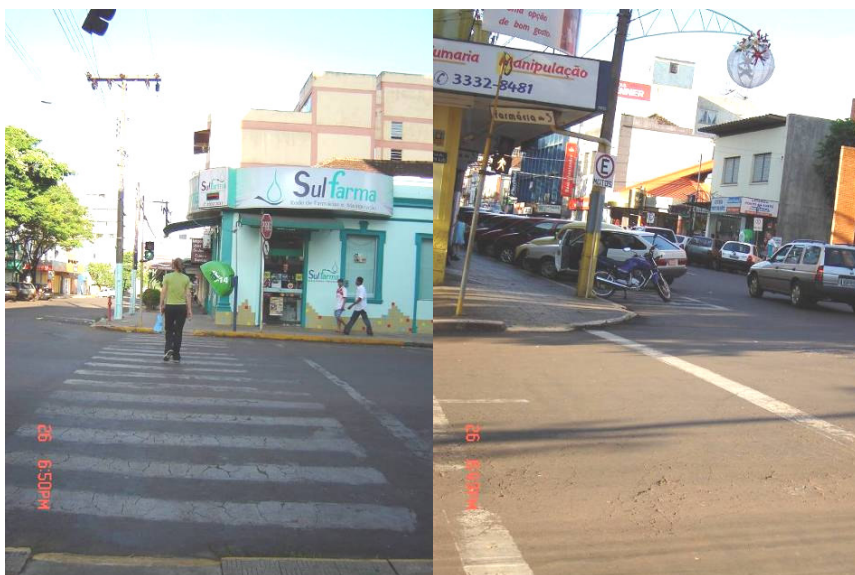
Figura 33 – Local de acidente de trânsito com danos materiais na Rua 15 de Novembro com Rua Ernesto Alves

Figura 34 – Exemplos da sinalização existente na Rua 15 de Novembro com Rua Ernesto Alves

Podem-se observar melhor essas características nas Figuras 33 e 34.

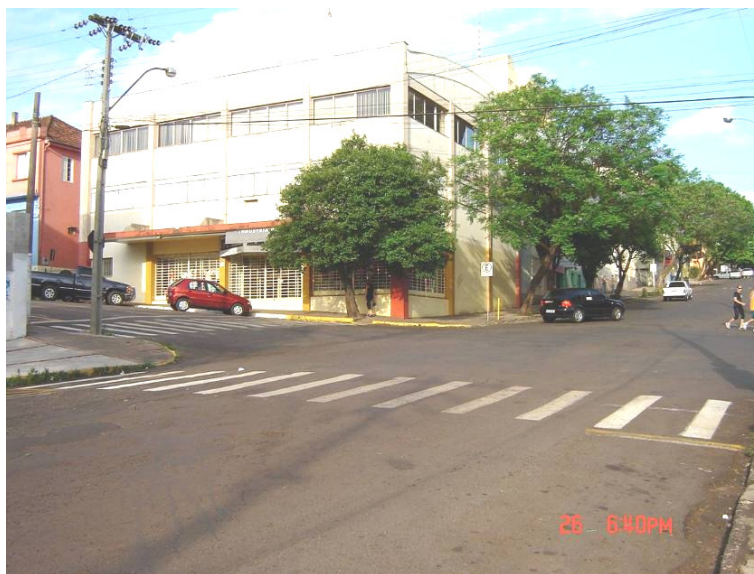
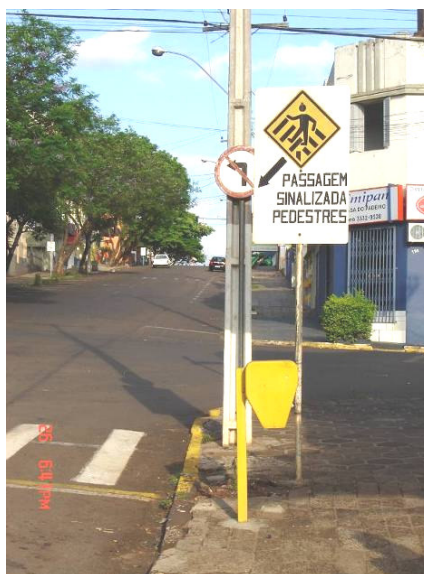
Figura 35 – Local de acidente de trânsito com danos materiais na Rua Benjamim Constant com Rua Ernesto Alves

Figura 36 – Exemplo da sinalização existente na Rua Benjamim Constant com Rua Ernesto Alves

Podem-se observar melhor essas características nas Figuras 35 e 36.

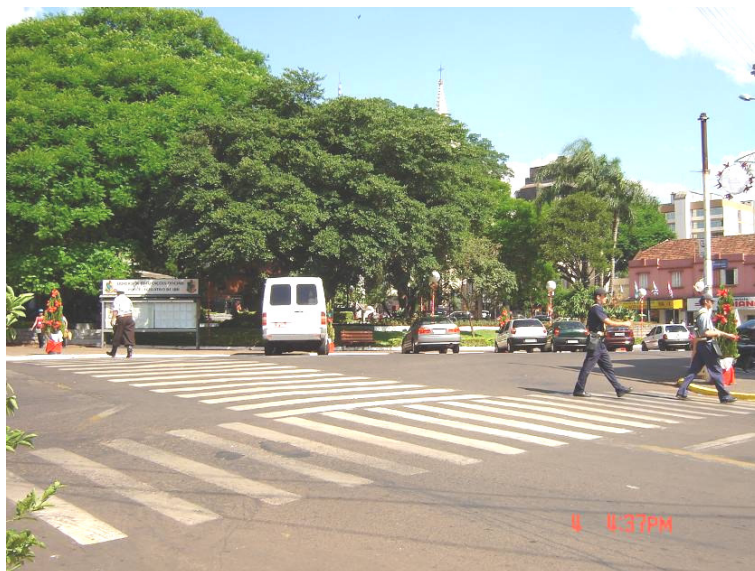
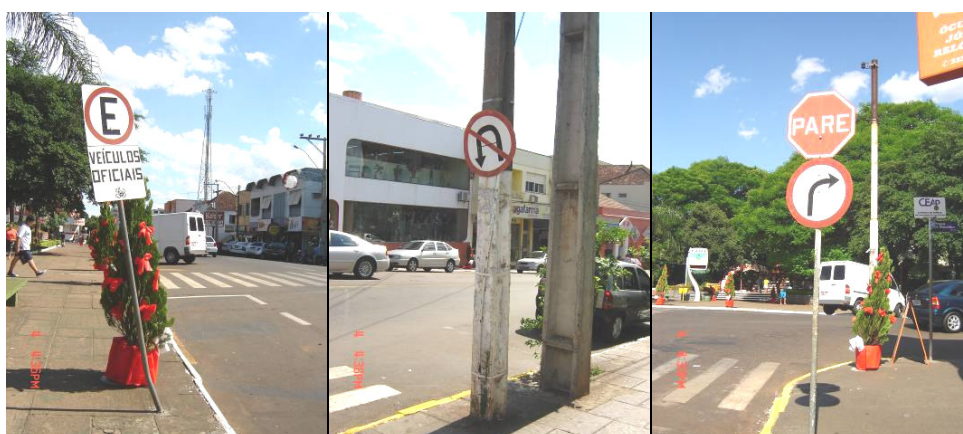
Figura 37 – Local de acidente de trânsito com danos materiais na Rua Benjamim Constant com Rua Ernesto Alves

Figura 38 – Exemplo da sinalização existente na Rua Benjamim Constant com Rua Ernesto Alves

Podem-se observar melhor essas características nas figuras 37 e 38.
