Curso de Engenharia Civil

**ANÁLISE DO GERENCIAMENTO E DAS PERDAS EM UM
CANTEIRO DE OBRA**

Trabalho de Conclusão de Curso de Engenharia Civil
apresentado como requisito parcial para obtenção do grau
de Engenheira Civil.

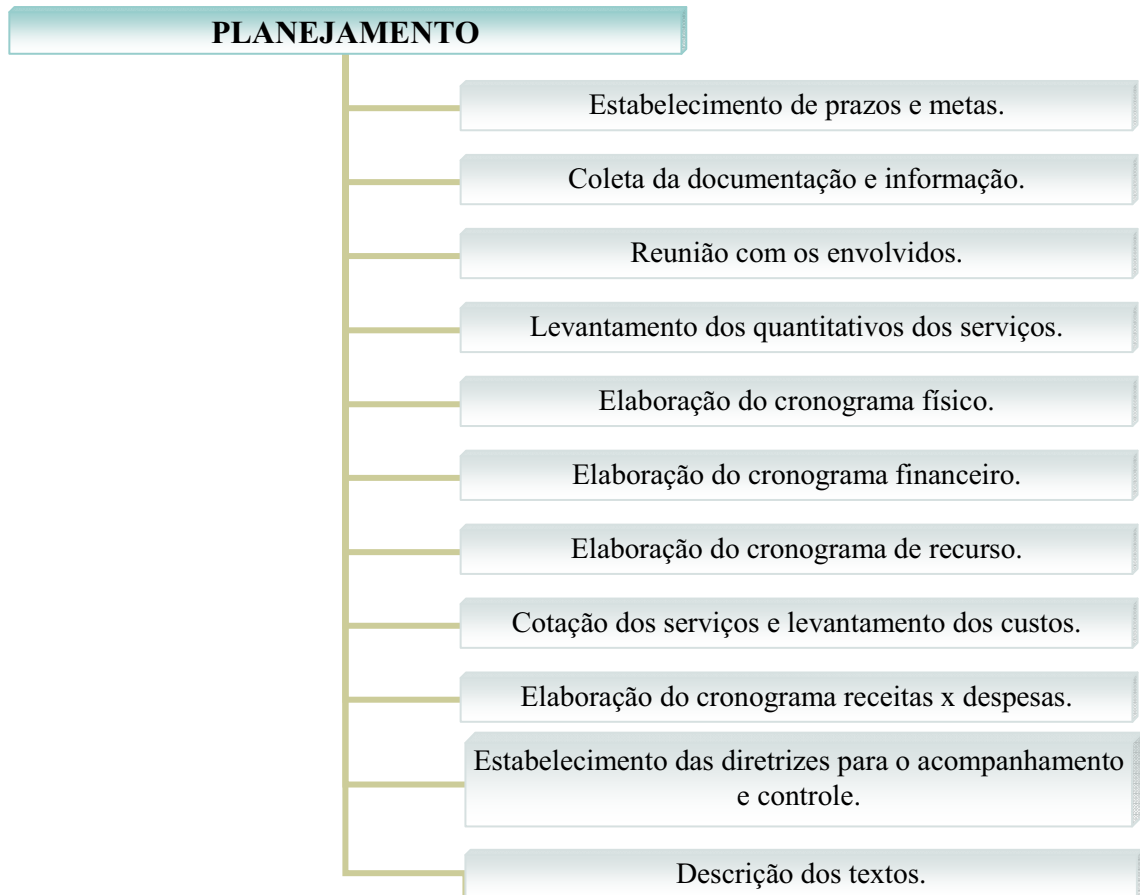
Na revista Engwhere (2003, apud FOLGIARINI, 2003) é apresentado o roteiro básico para o planejamento de obras, que compreende as seguintes ações gerenciais apresentadas na Figura 2:

Figura 2: Roteiro básico para o planejamento de obras.
 Fonte: Revista Engwhere (2003, apud Folgiarini 2003, p.15).

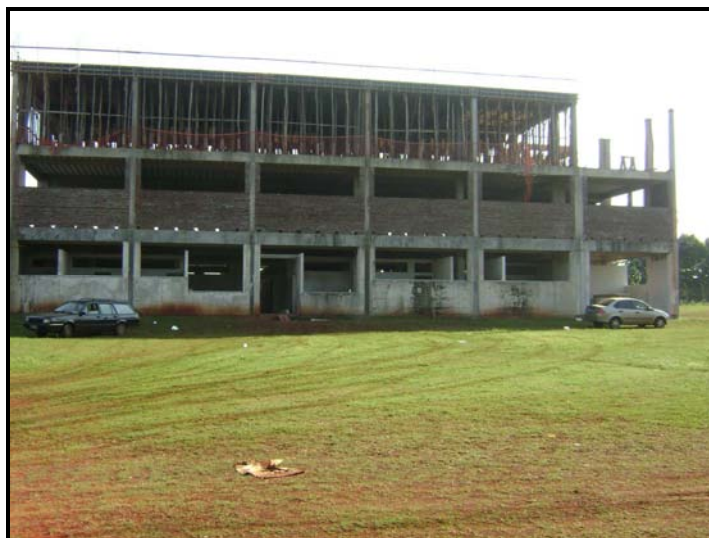
Figura 8: Vista frontal de parte da obra – 04/out/2009.
Fonte: Autoria própria, 2009.

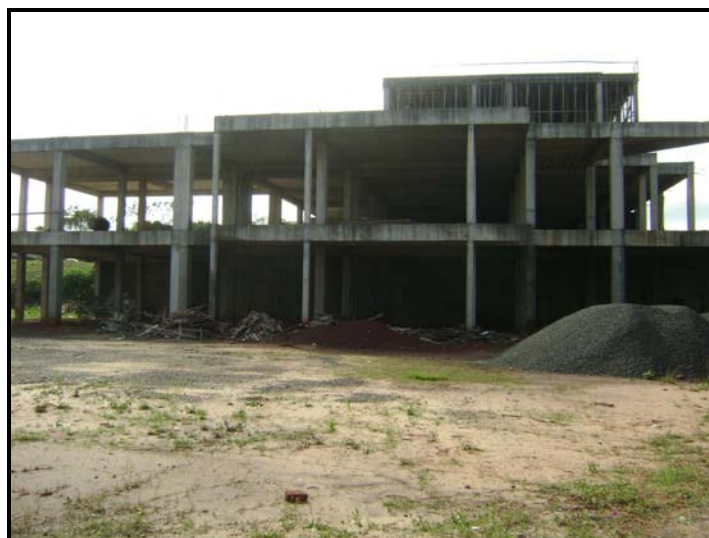
No presente momento, a obra encontra-se na fase de realização da estrutura de concreto armado do 3º pavimento aonde localiza-se as unidade de internação e onde será feita a cobertura, as instalações elétricas, hidrossanitárias e de gases medicinais estão sendo realizadas no pavimento térreo, aonde localiza-se a unidade ambulatorial, neste também estão sendo realizados acabamentos em geral, que tem previsão de término no início de 2010. A Figura 8 apresenta essas etapas que estão sendo realizadas e a Figura 9 apresenta a parte dos fundos da obra, que ficou estagnada durante todo o período de observações.

Figura 9: Vista dos fundos de parte da obra – 07/out/2009.
Fonte: Autoria própria, 2009.

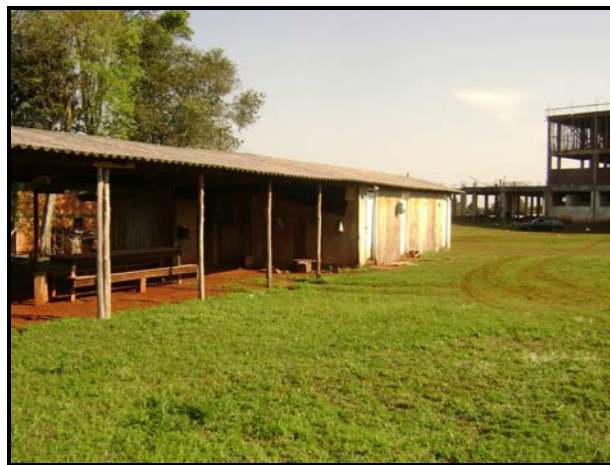
Figura 12: Instalações Provisórias do canteiro de obras – set/2009.
Fonte: Autoria própria, 2009.

Com a aplicação da lista foram analisadas as condições de instalações do canteiro, verificando os itens assinalados e que se aplicam ao processo. As instalações provisórias estavam localizadas em uma casa de madeira, dentro do terreno, porém longe da obra, apresentada na Figura 12. Foi feita então uma reformulação trazendo para dentro da obra peças utilizadas no horário de trabalho como vestiários, sanitários, almoxarifado, relógio ponto, entre outros.

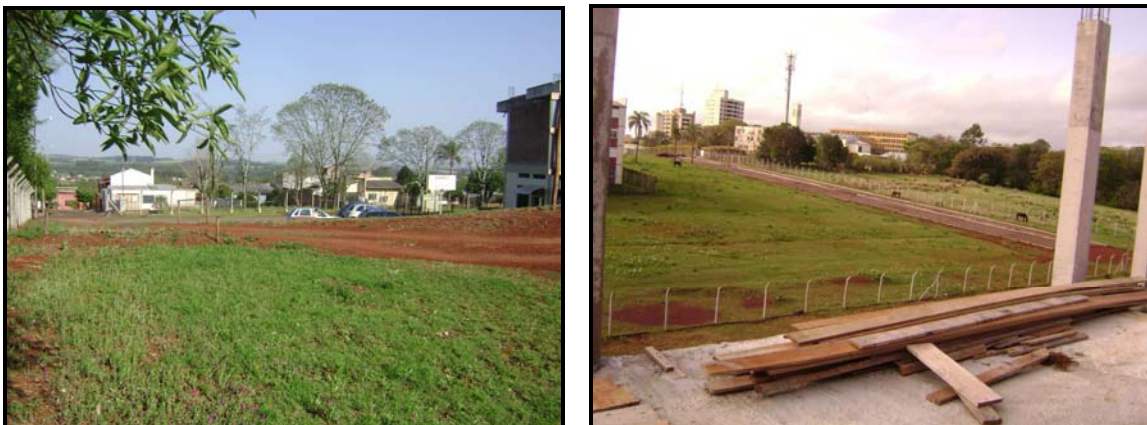
Figura 13: Acesso atual à obra e futuro acesso em fase de conclusão – out/2009.
Fonte: Autoria própria, 2009.

O acesso dos operários e visitantes na obra é fácil, porém é necessário percorrer um trecho de aproximadamente 50 metros, sem proteção contra intempéries, desde o portão de acesso até o interior da obra. Este mesmo acesso pode ser feito de carro e/ou caminhão, facilitando a entrega de materiais no canteiro de obras, além disso, um novo acesso que será a entrada do Hospital futuramente, já está em fase de conclusão. A Figura 13 representa o principal acesso a obra e o novo acesso que está em fase de conclusão.

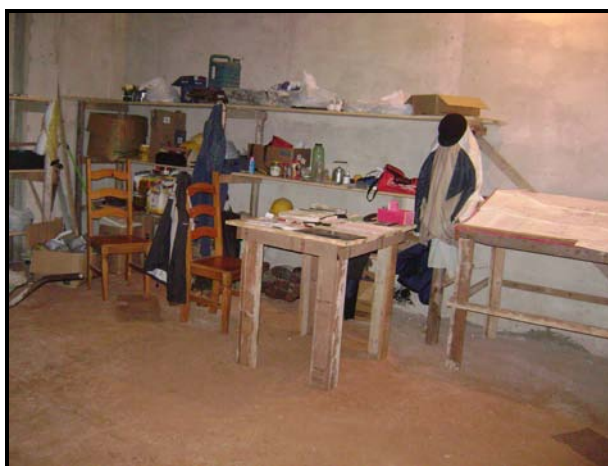
No mês em que foi feita a ambientação com a obra, o escritório do mestre e do engenheiro responsável pela obra, estava localizado nas instalações provisórias, apresentadas anteriormente na figura 12. Posteriormente este foi alterado para o interior da obra, juntamente com o almoxarifado, tendo como finalidade, facilitar o acesso a plantas, memoriais e ferramentas, necessários na execução da obra, diminuindo a distância de percurso. Posteriormente surgiu a necessidade de ampliação de um escritório para o engenheiro, onde seriam realizadas reuniões e onde ficaria todos os projetos a disposição dos engenheiros e arquitetos responsáveis. Na Figura 14 vê-se as instalações do escritório e almoxarifado e na Figura 15 vê-se a vista que a nova instalação do escritório do engenheiro terá da obra.

Figura 14: Imagem do almoxarifado e do escritório da obra – mai/2009.
Fonte: Autoria própria, 2009.

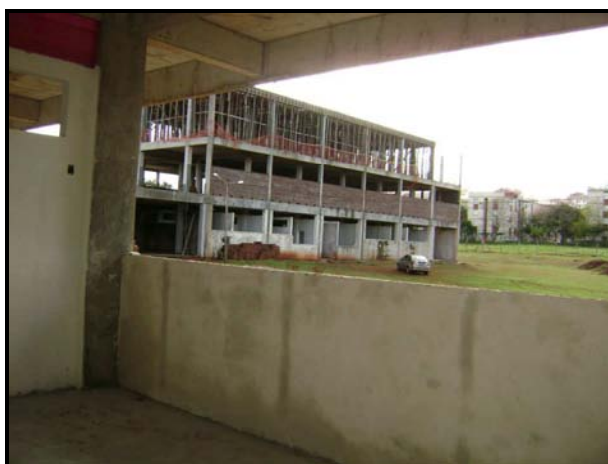
Figura 15: Vista da obra pela janela do novo escritório do engenheiro – set/2009.
Fonte: Autoria própria, 2009.

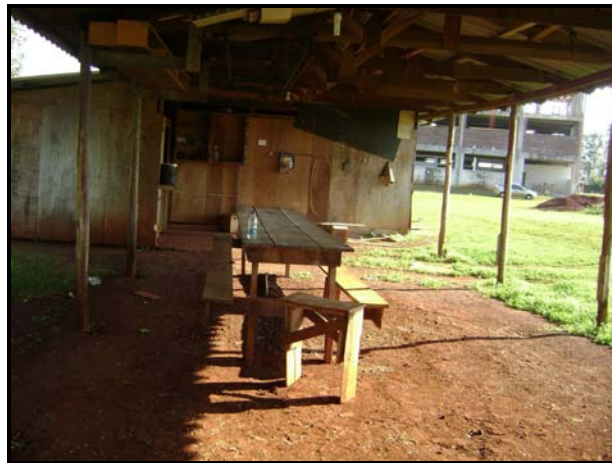
Figura 16: Imagem do local onde eventualmente são feitas as refeições – mai/2009.
Fonte: Autoria própria, 2009.

Relacionado às refeições, foi observado que existe um local para realização das mesmas. As instalações do refeitório não estão de acordo com todas as características exigidas pela Norma Regulamentadora NR-18 – Condições e Meio Ambiente de Trabalho na Indústria da Construção, porém os funcionários moram próximo a obra e todos eles vão para casa no intervalo do almoço, sendo este local utilizado apenas em eventuais circunstâncias. A Figura 16 apresenta o local para refeições no canteiro de obras.

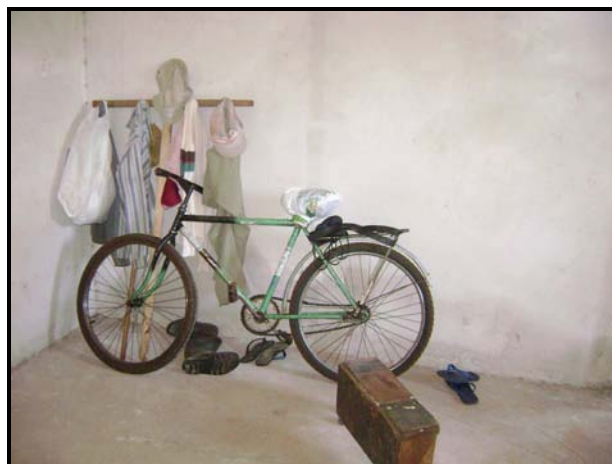
Figura 17: Vista do vestiário improvisado em um dia de trabalho na obra – mai/2009.
Fonte: Autoria própria, 2009.

O canteiro de obras não apresenta um local específico para vestiário dos operários, sendo improvisadas peças dentro da obra, onde eles deixam seus pertences no início do turno e retiram no final do dia. A Figura 17 mostra a imagem deste vestiário improvisado, obtida em uma dia de trabalho na obra.

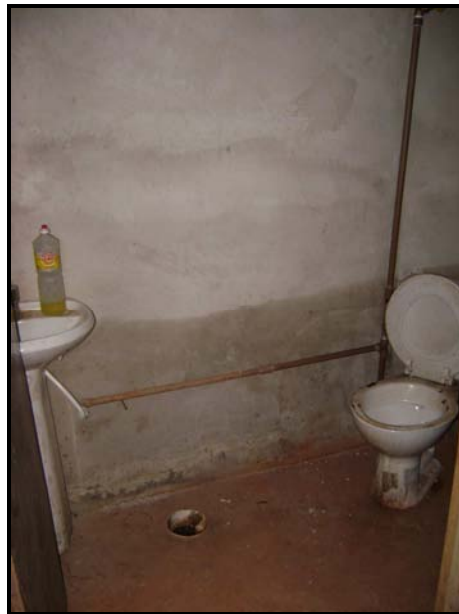
Figura 18: Imagem das instalações sanitárias – ago/2009.
Fonte: Autoria própria, 2009.

Os sanitários também não estão de acordo com a NR-18, porém estão melhores agora, pois no início da ambientação nem existiam sanitários dentro da obra, apenas longe do local de execução das atividades, tendo assim grande perda por movimento. Adaptou-se então uma das partes da obra para servir de instalações sanitárias para os funcionários, que conta com um lavatório e um vaso sanitário com caixa acoplada, não dispondo de chuveiro. Na Figura 18 é possível visualizar as atuais instalações sanitárias do canteiro de obras.

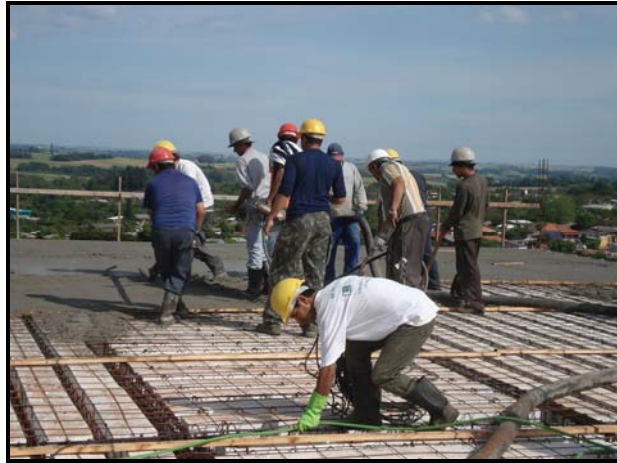
Desde então medidas já foram sendo aplicadas, como a distribuição de EPI's, com palestra instrutiva com médico de segurança no trabalho, para auxiliar no entendimento do uso destes. A Figura 19 apresenta a utilização de EPI's na concretagem de uma laje. A aplicação de medidas de proteção coletivas, tais como corrimão em escadaria, que pode ser vista na Figura 20, sinalização de segurança, visualizada na Figura 21, e proteção em aberturas de piso, vista na Figura 22, foram aderidas com finalidade de melhorar as condições de trabalho, visando um melhor rendimento e conseqüentemente menos perdas.

Figura 19: Imagem da concretagem da laje, visualizando a utilização de EPI's – out/2009.
Fonte: Autoria própria, 2009.

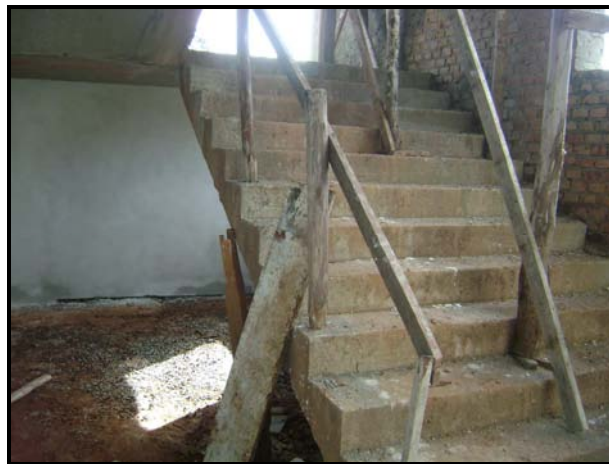
Figura 20: Proteção coletiva apresentada com corrimão nas escadarias – jun/2009.
Fonte: Autoria própria, 2009.

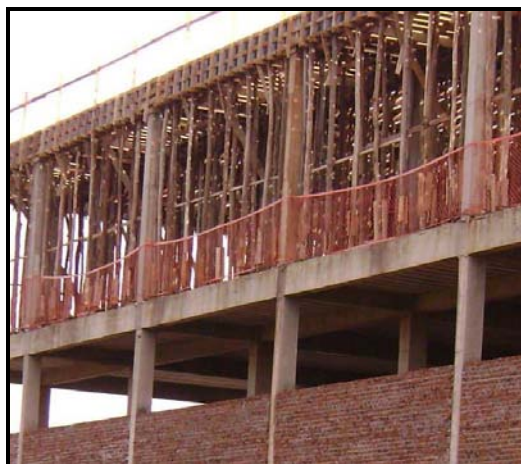
Figura 21: Imagem da sinalização de segurança contra altura, no 3º pavimento – set/2009.
Fonte: Autoria própria, 2009.

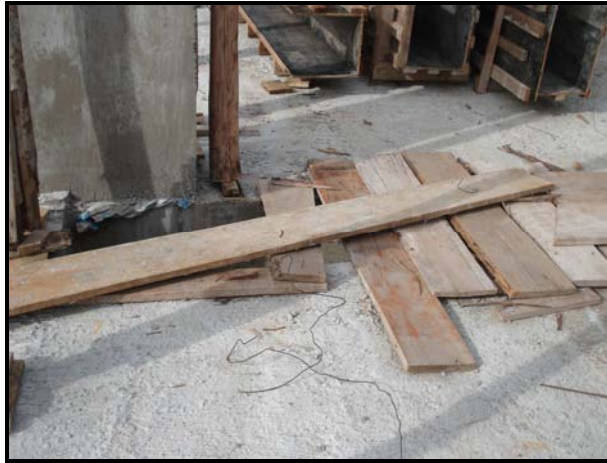
Figura 22: Proteção com tábuas em aberturas no piso – mai/2009.
Fonte: Autoria própria, 2009.

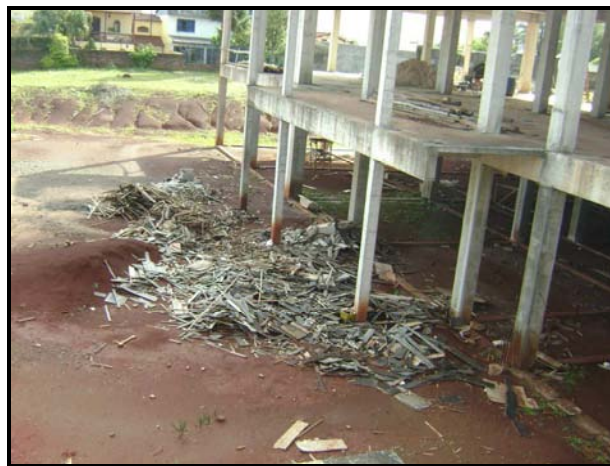
Figura 23: Local de armazenagem do entulho de madeira gerado na obra – jul/2009.
Fonte: Autoria própria, 2009.

No canteiro de obras não existe uma política de separação do entulho para reciclagem, a não ser material que pode ser reutilizado na obra. Fôrmas de madeira são reaproveitadas sempre que possível e o que não é reutilizável é depositado no subsolo da obra e muitas vezes doado para uma igreja do bairro como lenha. A Figura 23 apresenta o local onde está armazenado o entulho de madeira no canteiro de obras.

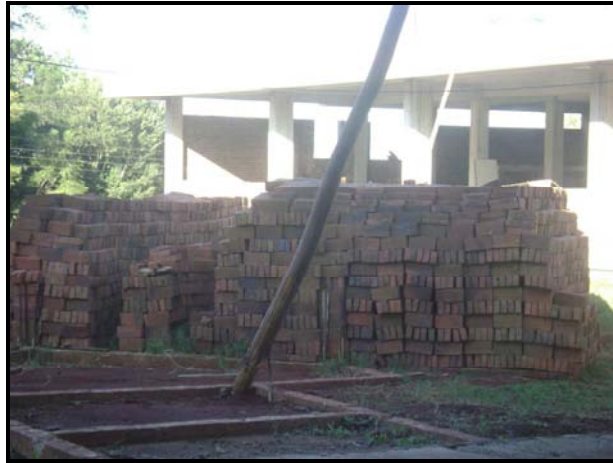
Figura 24: Local de armazenamento de tijolos – mai/2009.
Fonte: Autoria própria, 2009.

Durante o período de ambientação foi possível verificar uma grande quantidade de material estocado, que foi comprado para determinadas finalidades e sobrou. Este material em alguns casos estava sendo armazenado de maneira inadequada, o tijolo estava estocado diretamente sobre o solo em uma área de leve inclinação, sujeito a umidade da chuva e sem nenhuma proteção de lona. A Figura 24 apresenta o estoque incorreto de tijolos no canteiro de obras.

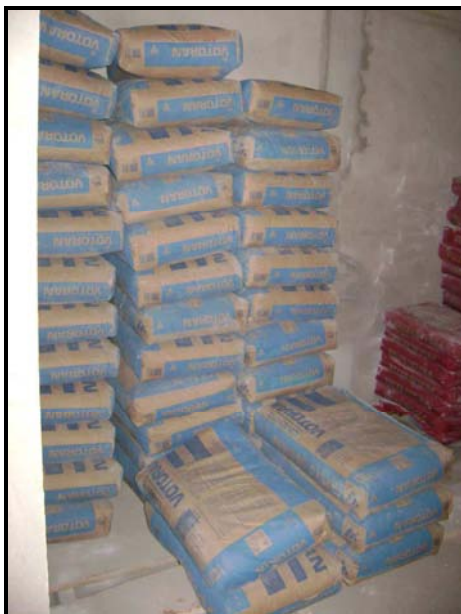
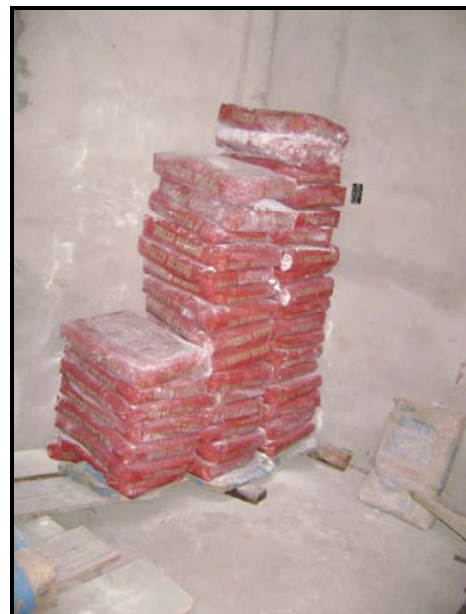
Figura 25: Estocagem de cimento e de cal hidratada – mai/2009.
Fonte: Autoria própria, 2009.

O cimento e a cal hidratada estavam estocados em local adequado, protegido da ação das intempéries e sobre um estrado de madeira, porém suas pilhas estavam com mais de 10 sacos, prejudicando seu armazenamento, ainda não era praticado a estocagem do tipo PEPS (primeiro a entrar é o primeiro a sair), prejudicando a qualidade do cimento e cal estocado por mais tempo. Na Figura 25 está apresentado o local e a quantidade de estoque de cimento e cal no canteiro de obras.

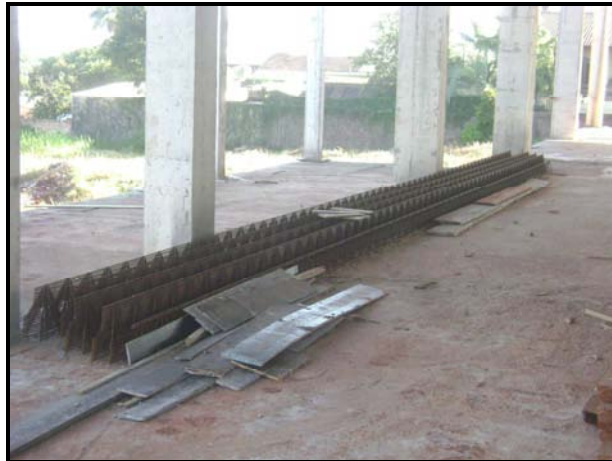
Figura 26: Imagem do local de armazenamento das treliças – mai/2009.
Fonte: Autoria própria, 2009.

Os estoques de treliças e blocos de EPS se deram pela compra demasiada deste material para a última laje concretada, ocasionando o estoque. Estes estavam armazenados de maneira adequada, protegidos das ações das intempéries, Figuras 26 e 27.

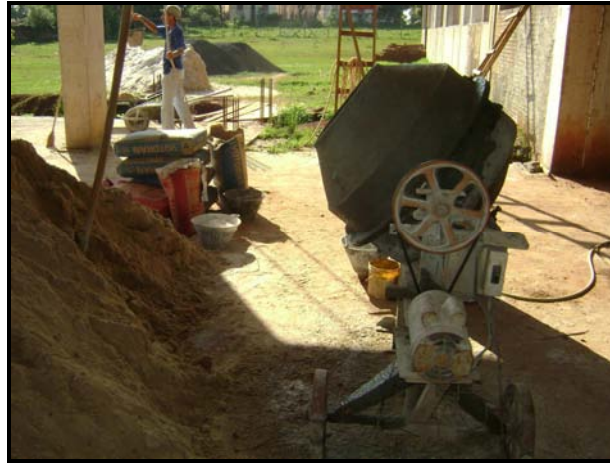
Figura 28: Local onde ocorre a produção de argamassa/concreto – out/2009.
Fonte: Autoria própria, 2009.

O processo de produção de argamassa/concreto está em um local adequado, próximo ao guincho de acesso ao segundo pavimento e em área coberta. Porém não existe no local o traço para produção e nenhum cronograma de serviços, além do material ser medido manualmente, através de baldes, e não corretamente com equipamentos dosadores. Na Figura 28 pode ser visto o local onde é produzida a argamassa/concreto no canteiro de obras.

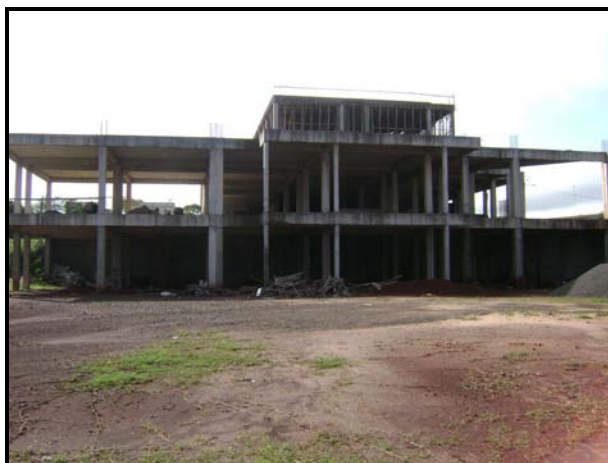
Figura 29: Estruturas de concreto armado do pavimento subsolo e térreo – out/2009.
Fonte: Aatoria própria, 2009.

Porém para dar continuidade à obra, outros projetos deveriam ser encaminhados, aprovados e liberados, para então receber o recurso. Este processo, como já foi dito, é lento e direcionado para pequenas unidades, ocasionando a estagnação de parte da obra. Na Figura 29 podem ser vistas as estruturas do pavimento subsolo e térreo que estão hoje sem utilização.

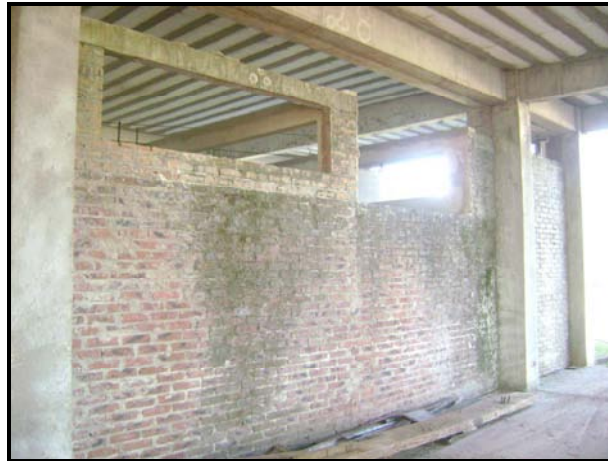
Figura 30: Parede localizada no térreo, danificada pela ação da umidade – mai/2009.
Fonte: Aatoria própria, 2009.

Essas paredes estão sem utilização alguma e expostas a intempéries, tanto externamente, quanto internamente, onde existem problemas com infiltração devido a junta de dilatação e ao fato da obra não estar coberta. Na Figura 30 pode ser visualizada uma parede ainda não rebocada, pois está de ao encontro com uma junta de dilatação, e que já apresenta danificações pela ação da umidade.

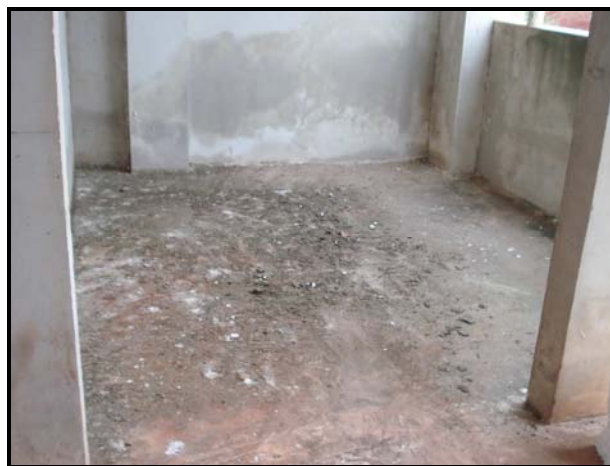
Figura 31: Concreto do piso deteriorado pela ação da umidade – ou/2009.
Fonte: Aatoria própria, 2009.

Ainda no pavimento térreo, nesta mesma unidade de levantamento da alvenaria, o piso recebeu uma primeira camada de concreto, que conseqüentemente está sofrendo deterioração pela ação do tempo, na Figura 31 pode ser visto a perda ocasionada por umidade no piso. Esta perda no caso é inevitável, pois o piso deve ser executado, porém o fato dele ter ficado durante um período muito longo, agravou-se o estado de deterioração, sendo necessário mais horas de trabalho para a sua limpeza e salpique, pois a sua aderência ao contrapiso seria nula, após tanto tempo.

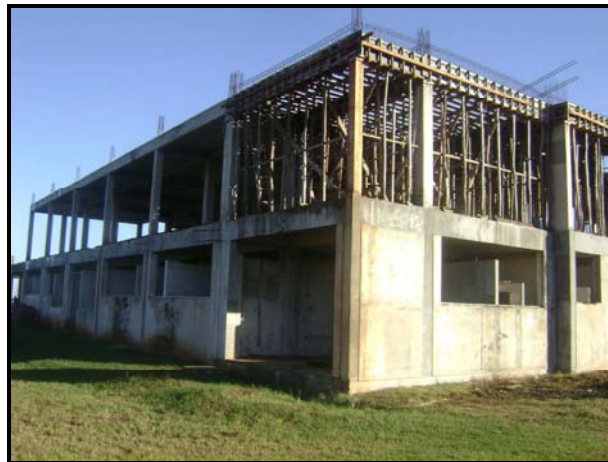
Figura 32: Diferença de um nível entre posto de atividades e estoque de material – mai/2009.
Fonte: Aatoria própria, 2009.

No canteiro de obras observado, foi possível verificar diversos problemas relacionados à movimentação de material. No período inicial das observações, o sistema de transporte de materiais era feito com uma diferença de apenas um nível, como se vê na Figura 32, retirada no mês de maio/2009, apesar de não estar sendo realizadas atividades que necessitavam de freqüentes transportes de material pode-se perceber a existência de perdas. O material era transportado todo em um tempo determinado, sendo pela escadaria, ou com auxílio de cordas com roldana entre um pavimento e outro, não existia um equipamento específico para esse transporte.

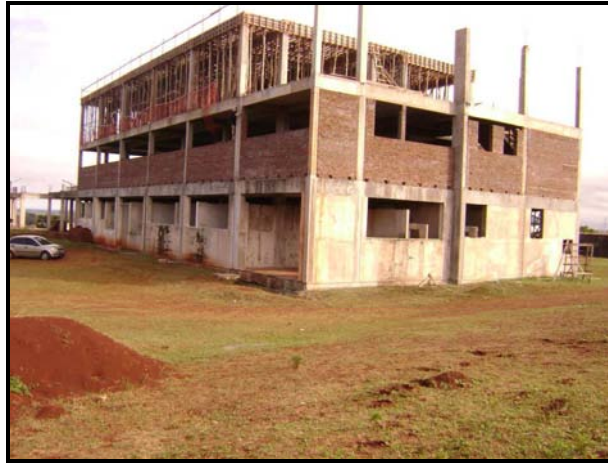
Figura 34: Diferença de dois níveis entre posto de atividades e estocagem do material – set/2009.
Fonte: Autoria própria, 2009.

Na etapa seguinte, quando se começou a montagem da laje do terceiro pavimento e levantamento de alvenaria externa, a Figura 34 apresenta a imagem com a localização do posto de trabalho no 3º pavimento, quando já foram necessárias alterações no layout do canteiro de obras, afim de facilitar o acesso aos materiais. Passou-se a execução de ferragem para o segundo pavimento, estoque de areia, brita e tijolo para os fundos da obra, aonde a instalação de um guincho facilitou o transporte vertical de materiais, na Figura 35 pode ser visto o guincho em funcionamento, elevando tijolo até os níveis superiores.

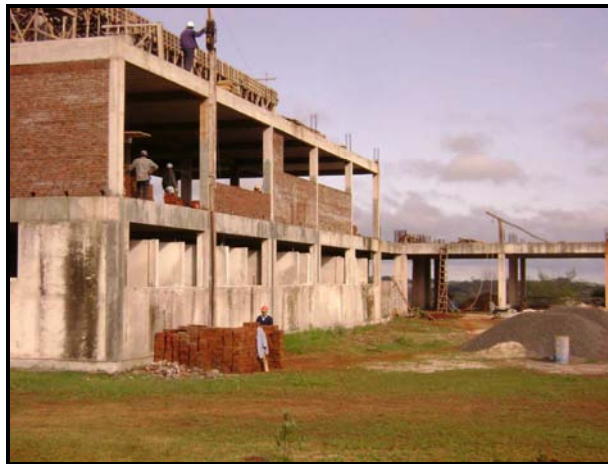
Figura 35: Funcionamento do guincho para transporte vertical – set/2009.
Fonte: Autoria própria, 2009.

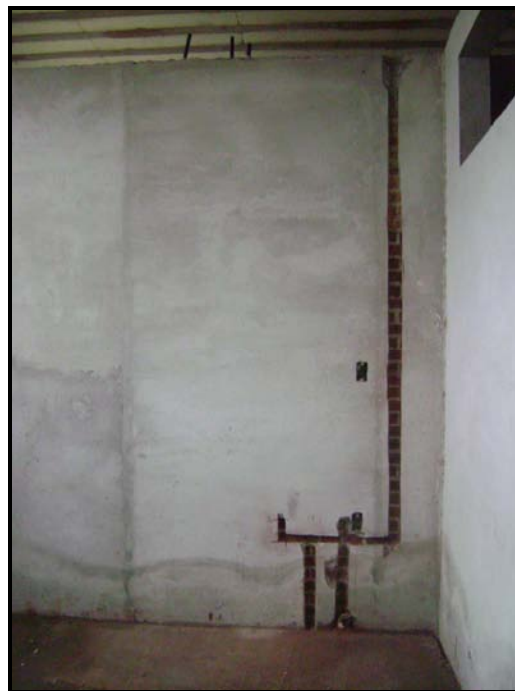
Figura 37: Quebra na alvenaria para embutir instalações – set/2009.
Fonte: Autoria própria, 2009.

Não existe uma resposta para a finalização das paredes de alvenaria rebocadas antes de realizar as instalações hidráulicas, esta falha de comunicação interna entre a equipe da direção e controle e o mestre de obras gerou inúmeras perdas para o cronograma físico-financeiro da obra. Foi preciso reabrir as paredes para a instalação da tubulação de água e refazer o reboco e massa fina, ocasionando além de perdas de tempo, perdas com material e mão-de-obra. A Figura 37 mostra a quebra que teve que ser feita em uma das salas.

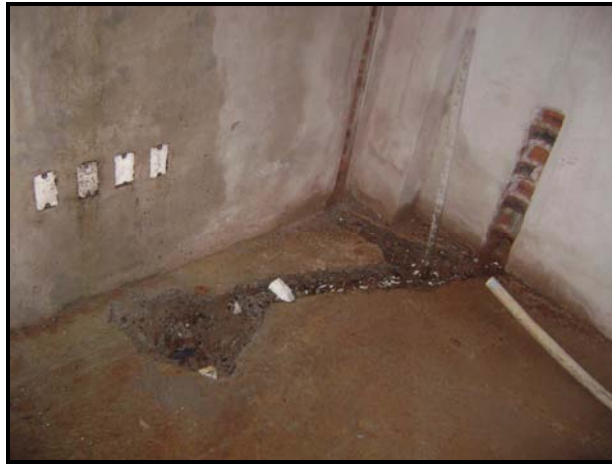
Figura 38: Quebra do contrapiso por execução errada – out/2009.
Fonte: Autoria própria, 2009.

Para a execução das instalações hidrossanitárias foi contratado mão de obra terceirizada, e esta cobrou por ponto de execução. Essas perdas podem ser quantificadas, portanto, considerando as horas que a equipe terceirizada dispôs para quebrar o contrapiso, desfazer as instalações erradas e refazê-las, o custo com material que virou entulho por não conseguir reaproveitar dentro do canteiro de obras e o custo da compra deste material novamente, além do custo com a execução do contrapiso. A Figura 38 apresenta a quebra do contrapiso para retirada da instalação executada equivocadamente e na Figura 39 aparece o entulho gerado por essas instalações.
