**SEGURANÇA DO TRABALHO EM OBRAS DE CONSTRUÇÃO CIVIL:  
UMA ABORDAGEM NA CIDADE DE SANTA ROSA-RS**

**JADIR ATAÍDE DINIZ JÚNIOR**

**Ijuí, RS, dezembro de 2002**

**Trabalho de Conclusão de Curso**

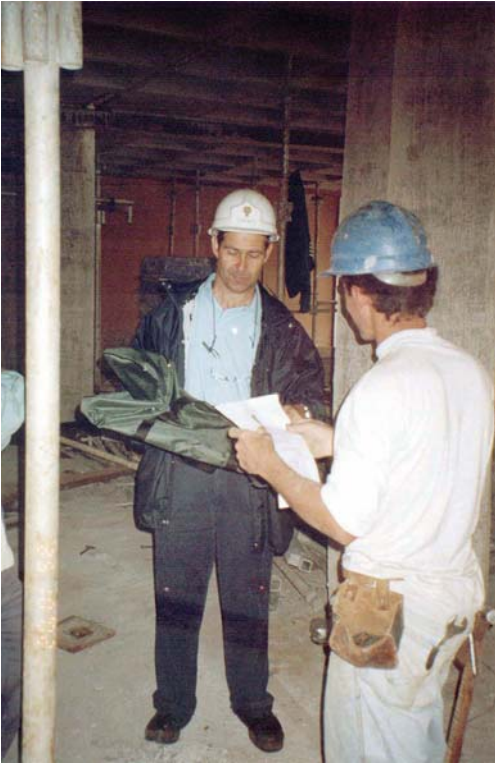
**Figura 2:** Engenheiro entregando um brinde para um operário aniversariante, na obra 1

Na Figura 2, um dos proprietários da construtora entrega um brinde da empresa e uma carta de felicitação, em decorrência do aniversário do funcionário . Isso demonstra uma atitude de valorização do operário da obra.
