**MANIFESTAÇÕES PATOLÓGICAS EM EDIFICAÇÃO  
CONSTRUÍDA NA DÉCADA DE 1930 – UM ESTUDO DE  
CASO**

Trabalho de Conclusão de Curso de Engenharia Civil apresentado como requisito parcial para obtenção do grau de Engenheiro Civil.

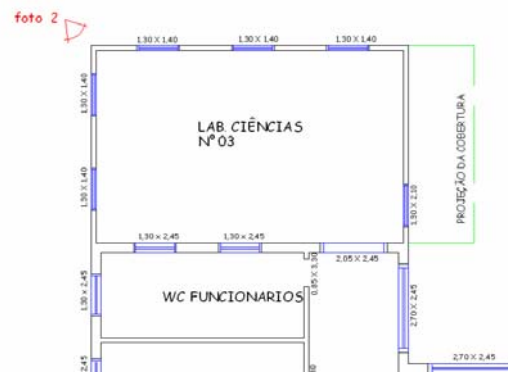
(b) localização

Figura 14 – Parede externa da ala norte

- *Descrição por observação visual:* Presença de fissuras com grandes espessuras em ambas as paredes com sentidos horizontal e inclinado a aproximadamente 45°, com sinais de execução de selamento anterior.

- *Manifestações detectadas:* Fissuras
- *Causas prováveis:* Como detectou-se a presença de fissuras horizontais e com inclinação de 45°, uma possível causa é o deslocamento vertical desta parte da edificação, pois trata-se de uma ampliação da edificação executada há poucos anos, logo a incompatibilidade de materiais e técnicas utilizadas pode ter influenciado e causado recalque diferencial desta ampliação. Pode-se citar, também, como causa deste deslocamento o carregamento de finos do solo que propiciou a existência de vazios no mesmo gerado por vazamentos da rede de água e esgoto.

essa acomodação não ocorreu de forma igual ou simultânea ao longo das paredes e gerou diferentes tensões que não foram suportadas por estas, o que ocasionou o surgimento das fissuras. Outra hipótese que pode ser citada é que devido a presença de vazamentos da rede hidrossanitária, ocorreu a saturação do solo abaixo da fundação e alterou o estado de tensões efetivas modificando a capacidade de carga deste. Segundo Pinto (2000), *“a tensão efetiva é responsável pelo comportamento mecânico do solo, e só mediante uma análise através de tensões efetivas se consegue estudar cientificamente os fenômenos de resistência e deformação dos solos.”* Pinto afirma ainda que para solos saturados a tensão efetiva é expressa pela Equação 1:

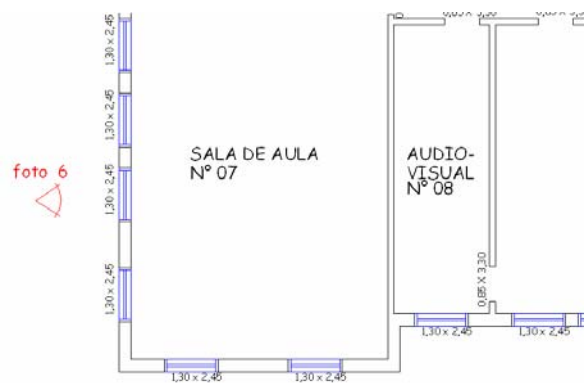
(b) localização

Figura 20 – Ala norte externa

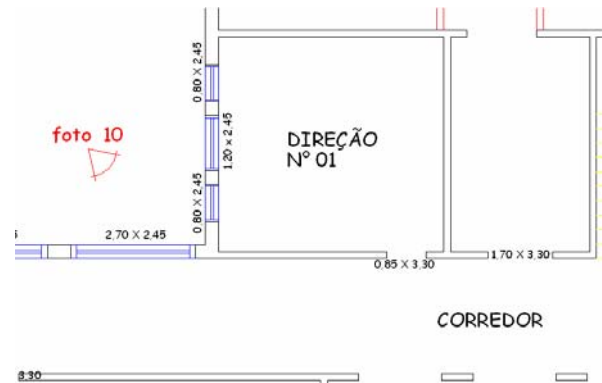
(b) localização

Figura 24 – Paredes do 2º pavimento, externas da ala norte.

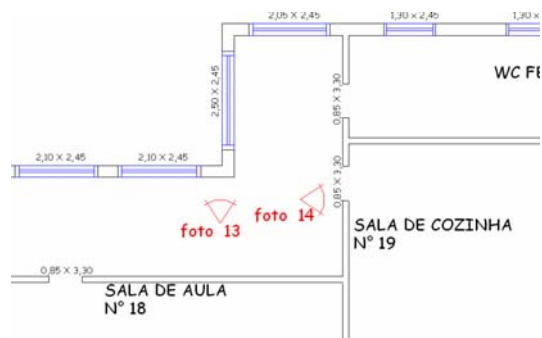
(c) localização

Figura 26 – Paredes da ala sul

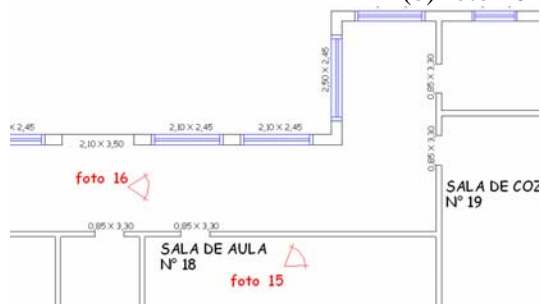
(c) localização

Figura 27 – Parede do corredor da ala sul

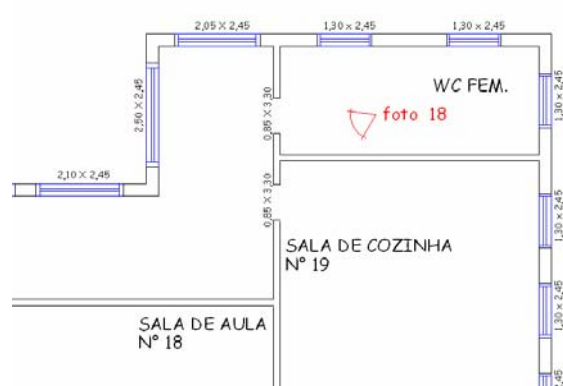
(b) localização

Figura 29 – Banheiro da ala sul

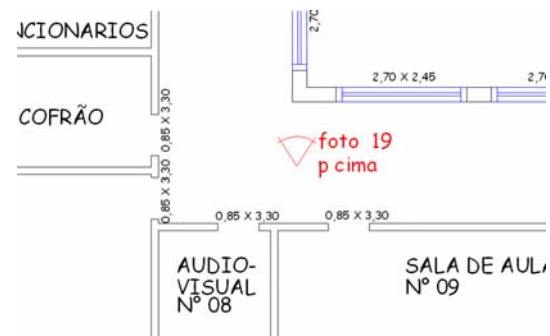
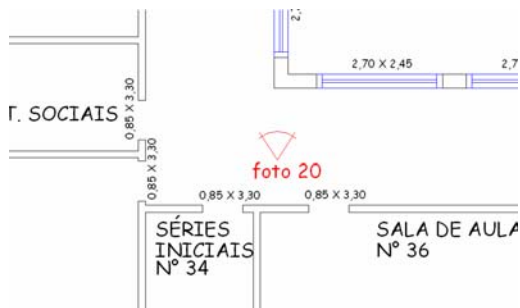
Figura 30 – Laje da ala norte

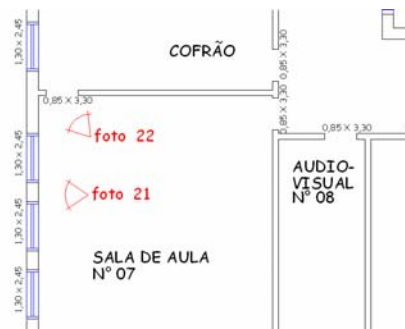
(c) localização

Figura 31 – Sala de aula da ala norte

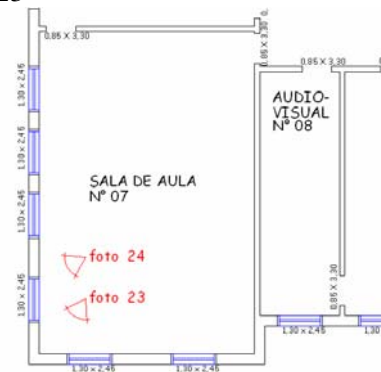
(c) localização

Figura 32 – Paredes da sala de aula da ala norte

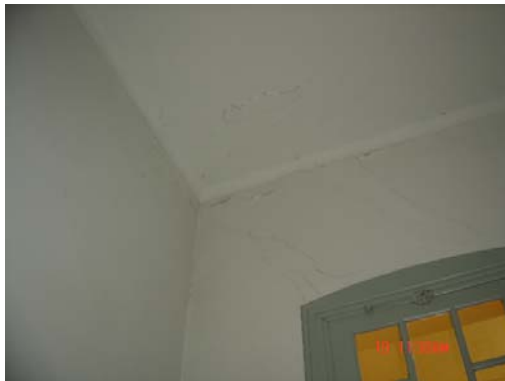
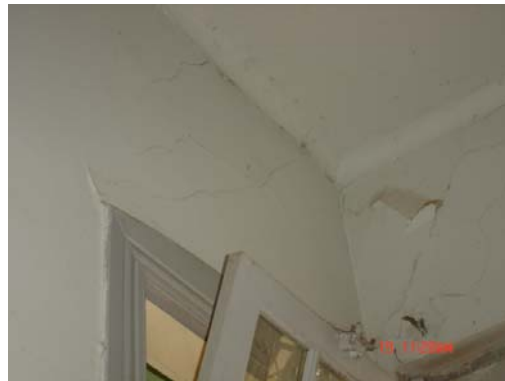
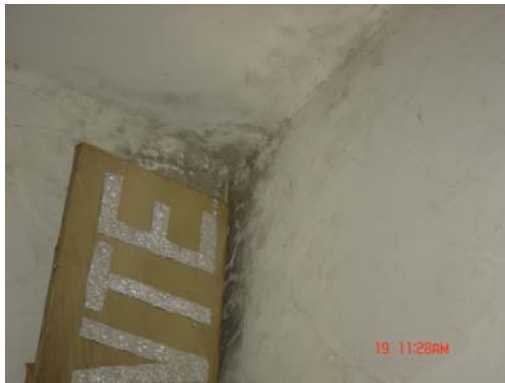
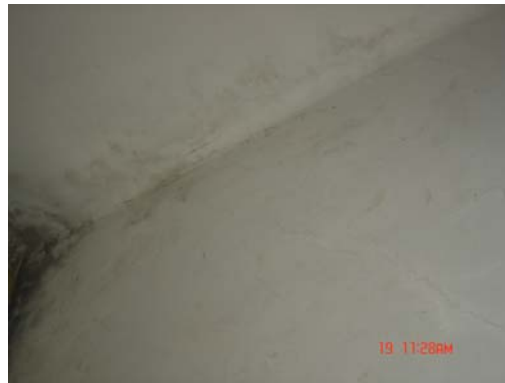
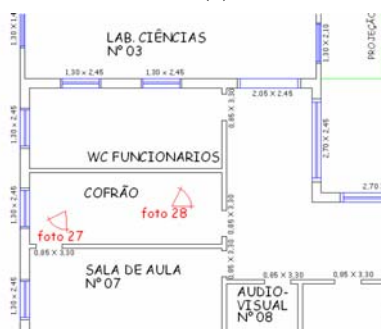
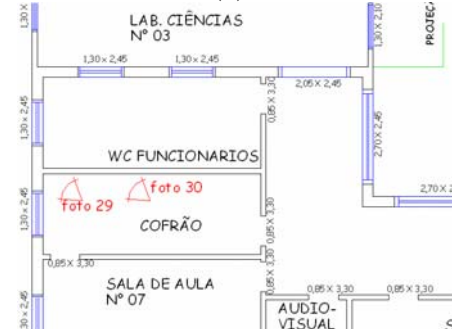
Figura 34 – Sala de depósito

gerada por problemas na fundação. No caso do mofo, a presença de umidade conjugado com a falta de circulação de ar propicia condições ideais ao aparecimento de manchas de mofo no interior desta sala.

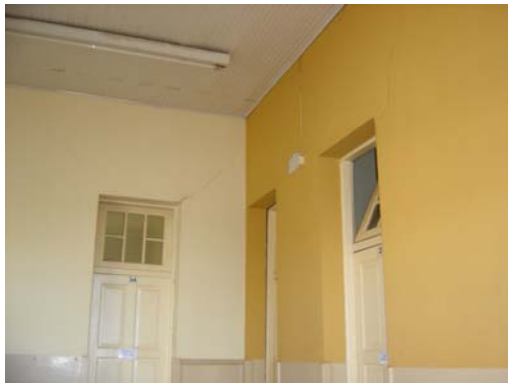
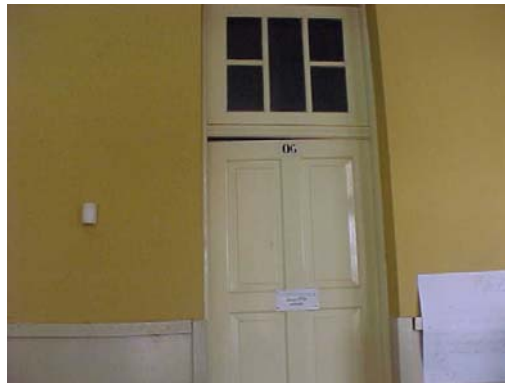
## R. Corredor na ala norte; Banheiro dos funcionários na ala norte

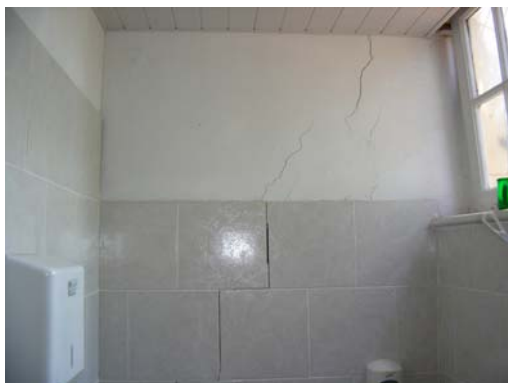
Figura 35 – Corredor e banheiro na ala norte

- *Descrição por observação visual:* Fissuras na parte superior das portas (a), deformação do marco da porta (b). Fissura com espessura média na parede e no rejunte do revestimento cerâmico, descolamento de placas cerâmicas (c).
- *Manifestações detectadas:* Fissuras.

- *Causas prováveis*: Em ambos os quadros as fissuras possuem causas como a grande maioria das fissuras presentes na edificação (deformações geradas por recalques).
- *Mecanismo de ocorrência*: A falta de capacidade de carga do solo gerado pelo carregamento de finos, levou a edificação a deformar-se gerando fissuras em vários locais.
