Curso de Engenharia Civil

**CARACTERIZAÇÃO DAS MANIFESTAÇÕES
PATOLÓGICAS PRESENTES EM FACHADAS DE
EDIFICAÇÕES MULTIPAVIMENTADOS DA CIDADE DE
IJUÍ/RS**

Trabalho de Conclusão de Curso de Engenharia
Civil apresentado como requisito parcial para
obtenção do Grau de Engenheiro Civil.

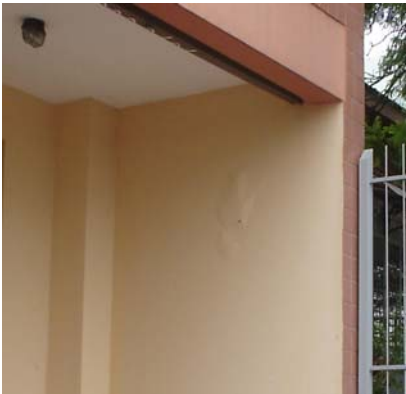
<p>(b)</p>

<p><u>Manifestações detectadas:</u> bolhas (umidade).</p> <p><u>Causas prováveis:</u> Em paredes externas, geralmente são causadas pelo uso de massa corrida (PVA), que incha por absorção de umidade descolando da camada do revestimento, pois este tipo de produto é geralmente indicado para áreas internas.</p> <p><u>Mecanismo de recuperação:</u> A massa deve ser removida, para em seguida aplicar-se uma camada de fundo preparador à base de água, para então refazer-se o revestimento e a pintura.</p>
<p>(a)</p> <p>Figura 13 – Bolhas</p> <p>Legenda:</p> <p>(a) Fechada do prédio</p> <p>(b) Detalhe</p>

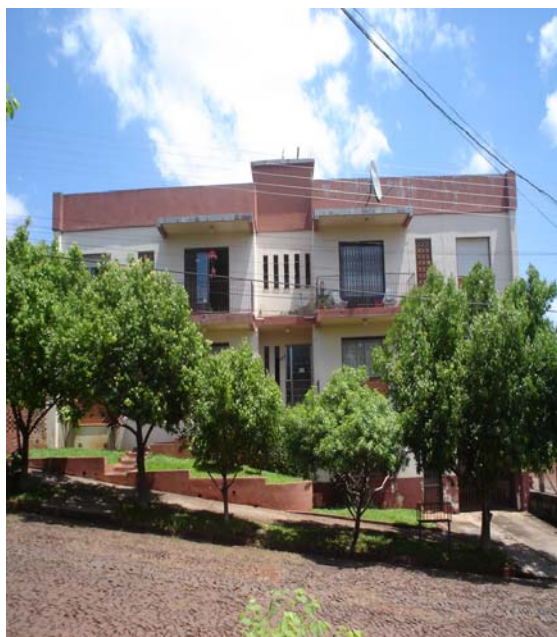
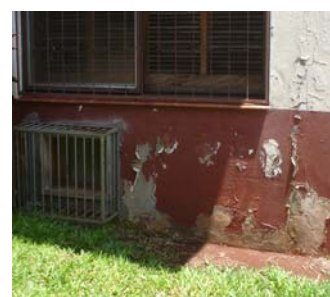
Figura 14 – Eflorescência

A Figura 14 apresenta a fachada de um edifício que possui eflorescência

Causas prováveis: Não respeitar o tempo de cura das camadas subsquentes, fluxo de água por capilaridade (absorção) ou pressão (permeabilidade), excesso de cal na camada do emboço.

Mecanismo de recuperação: Removem-se os sais através de uma escovação mecânica, em seguida procede-se uma lavagem com solução de ácido muriático, devendo-se saturar anteriormente a parede, para preencher os vazios existentes com água para evitar a impregnação do ácido através dos poros. Existem casos em que a eliminação dos sais é muito difícil e a aplicação freqüente de solução ácida pode comprometer a durabilidade dos componentes do revestimento. Para estes casos, o problema deve ser estudado em laboratório e só então diagnosticar e estudar as possíveis soluções.

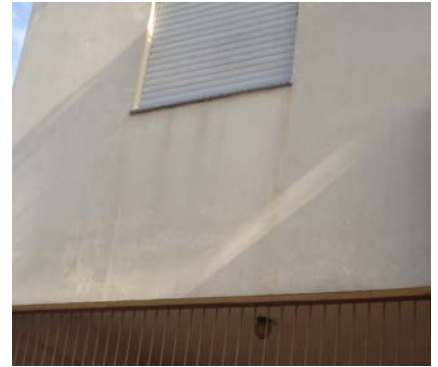
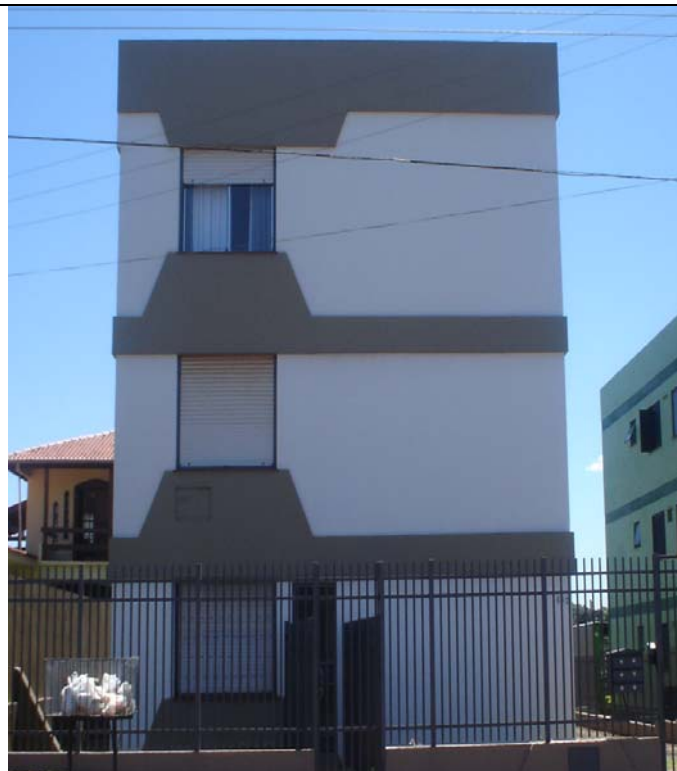
Descrição 22: O edifício apresenta revestimento com

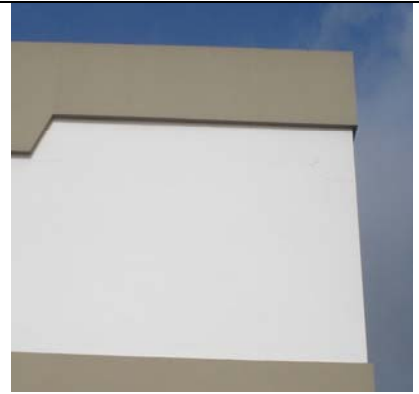
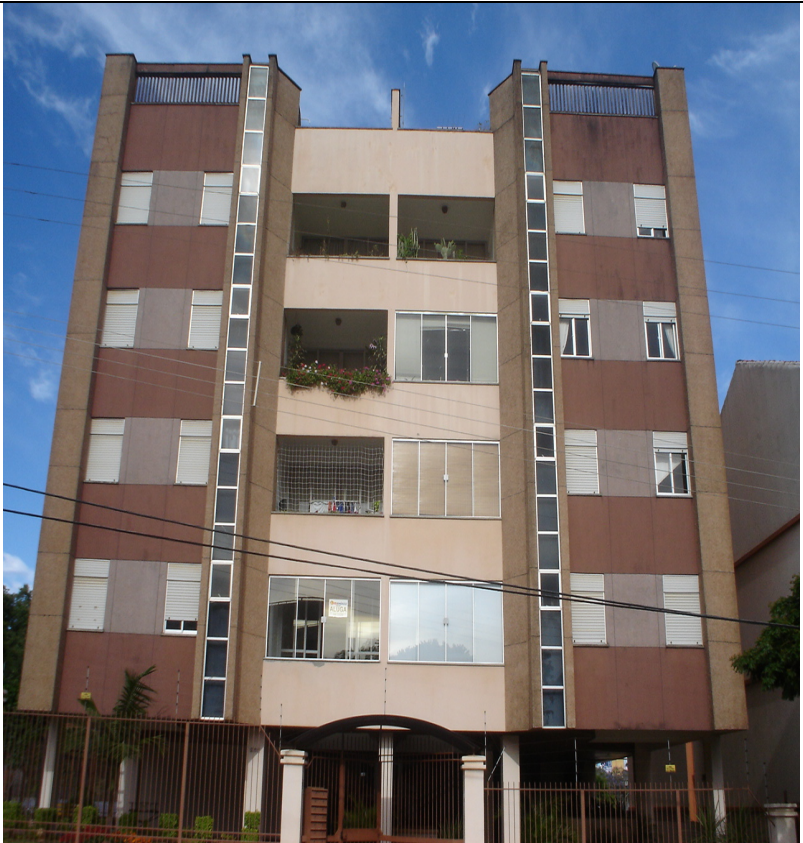
Descrição 23: O edifício apresenta revestimento com

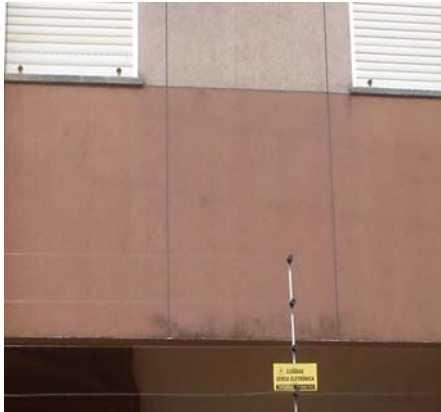
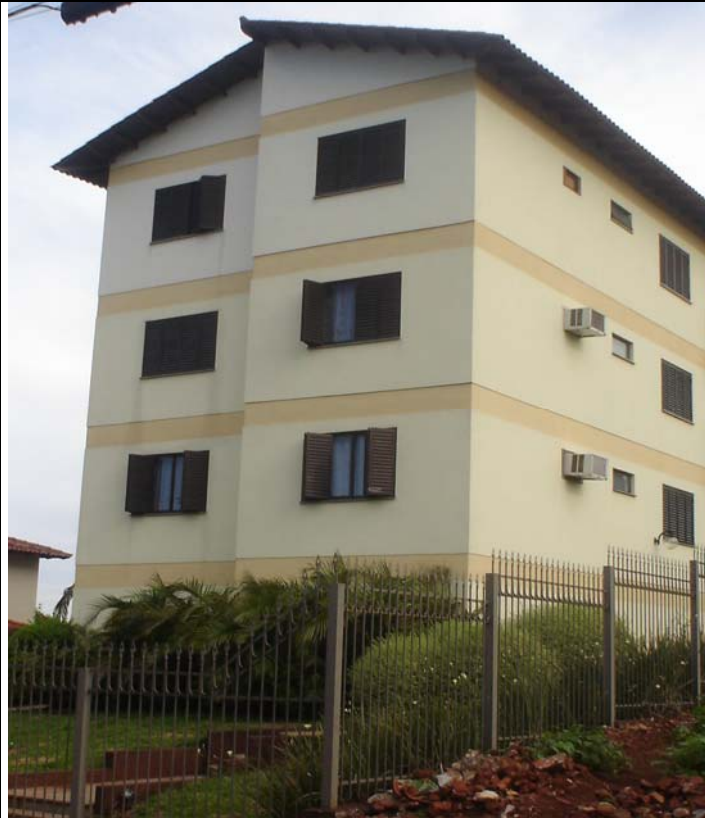
Descrição 24: O edifício apresenta revestimento com

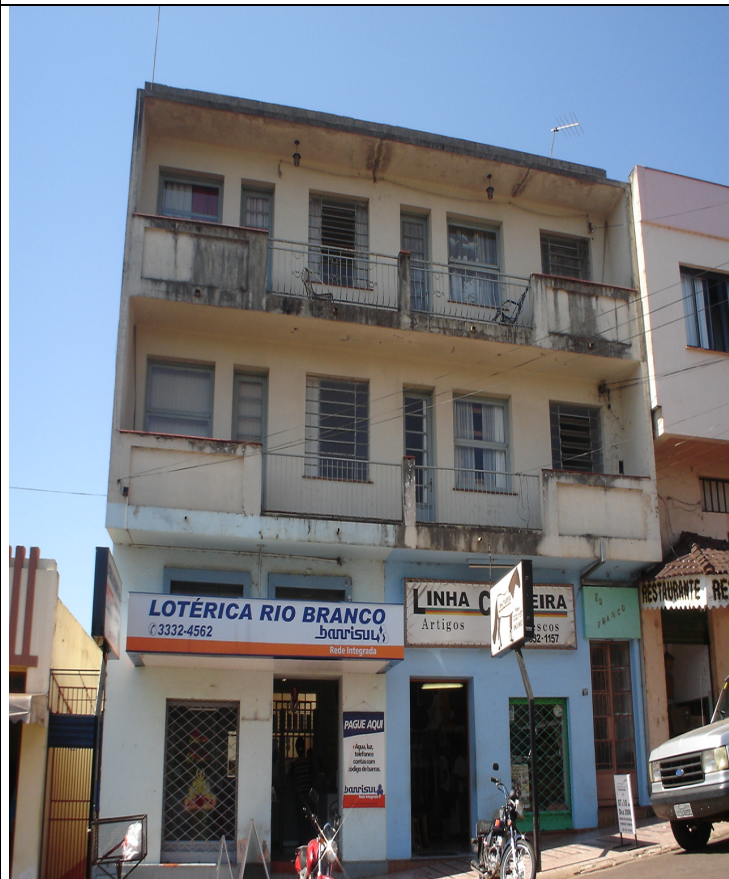
Descrição 25: O edifício apresenta revestimento com

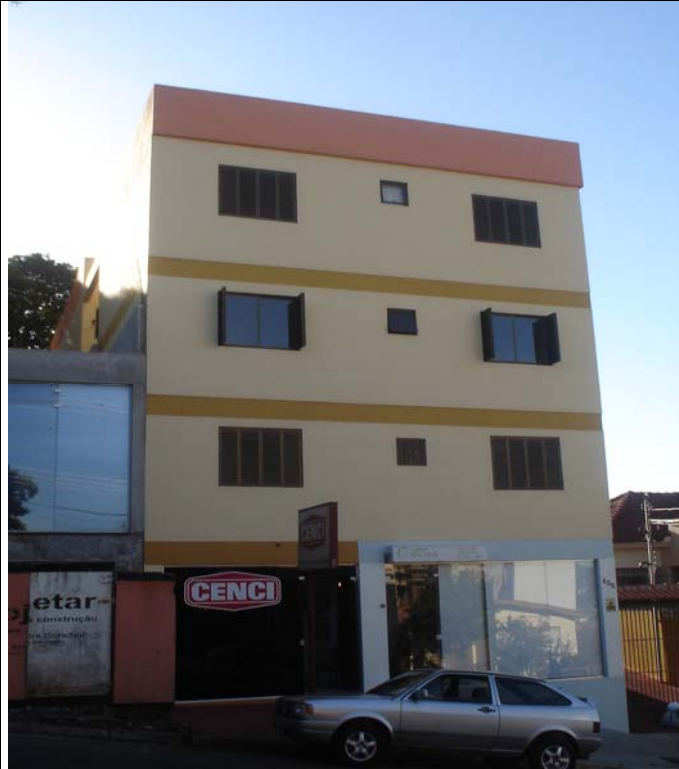
Descrição 26: O edifício apresenta revestimento com

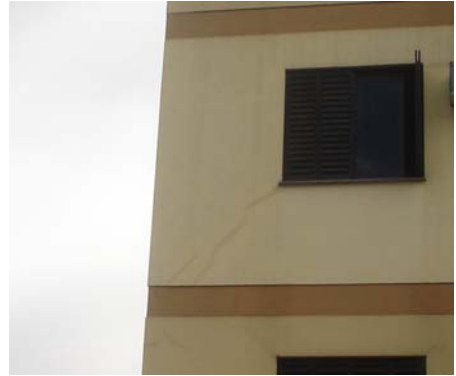
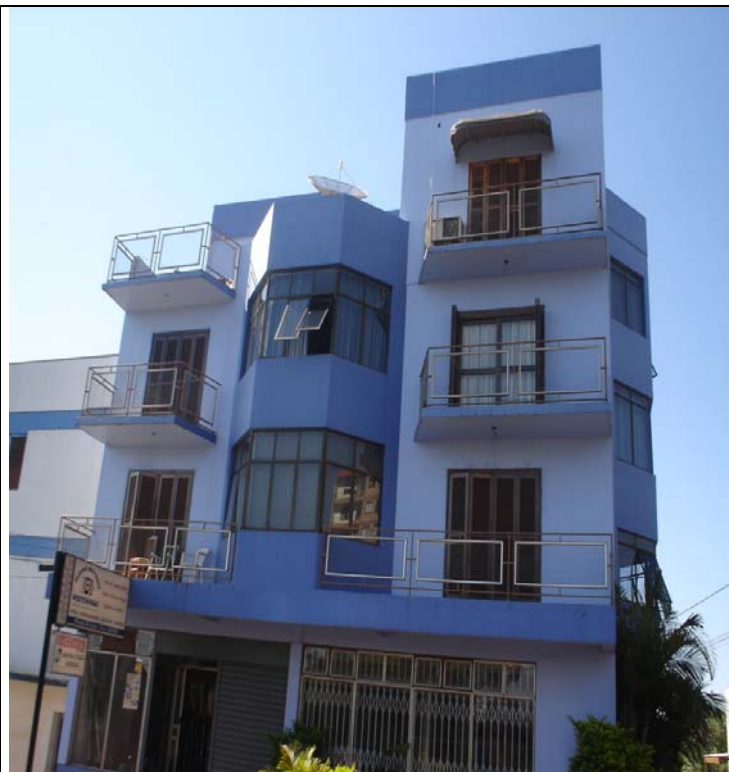
Descrição 27: O edifício apresenta revestimento com

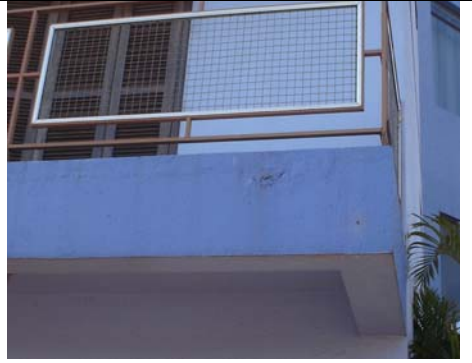
Descrição 28: O edifício apresenta revestimento com

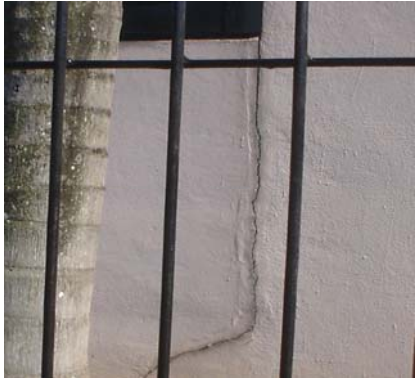
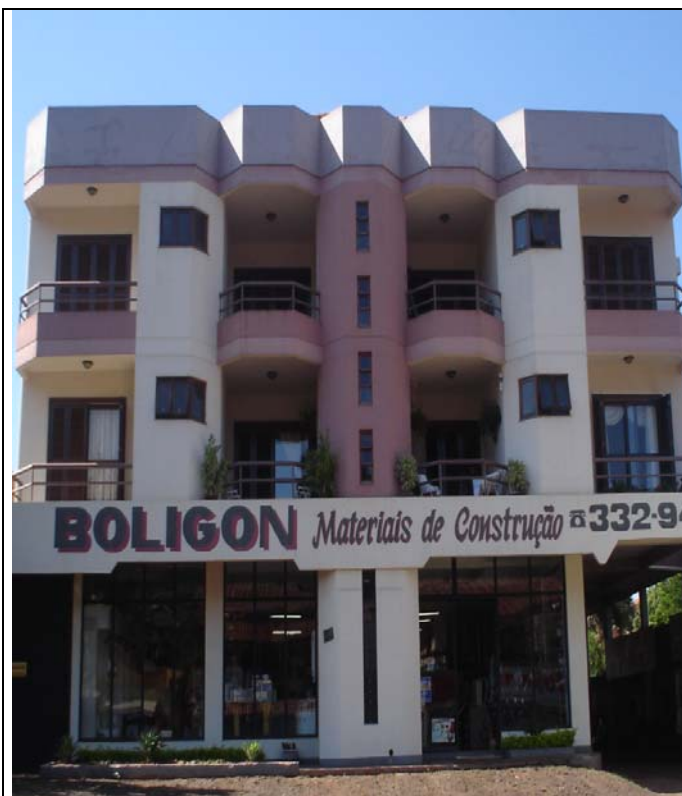
Descrição 29: O edifício apresenta revestimento com

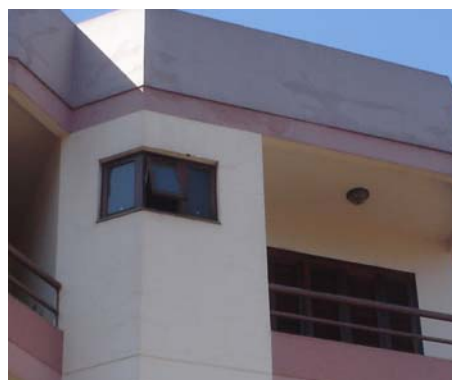
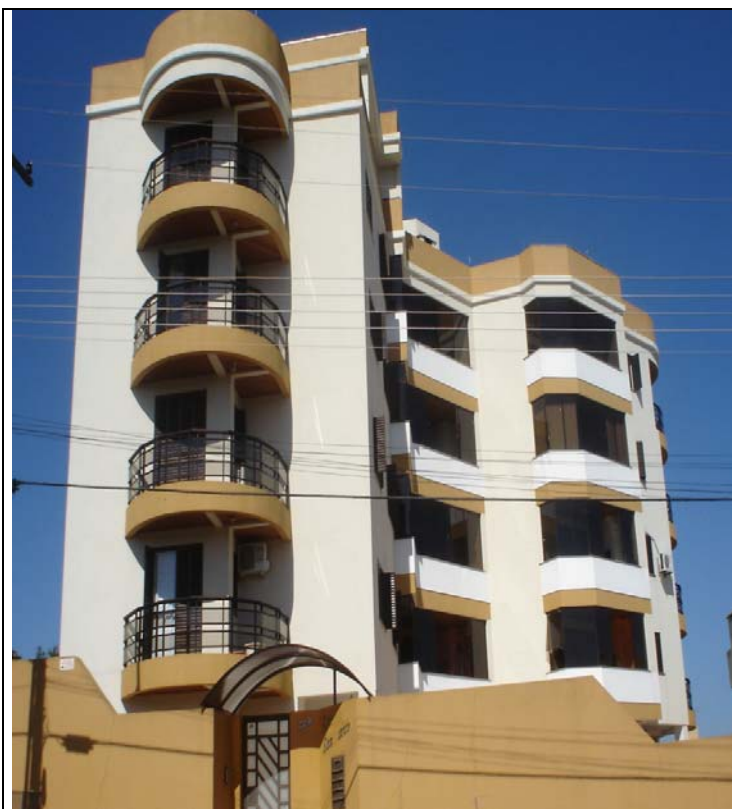
Descrição 30: O edifício apresenta revestimento com

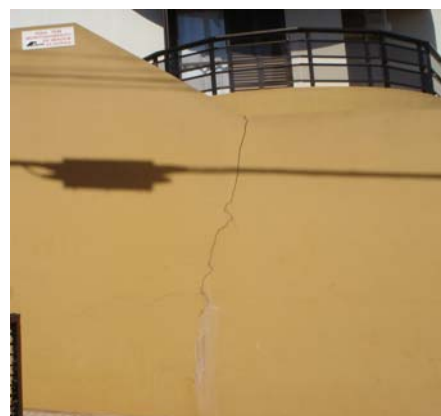
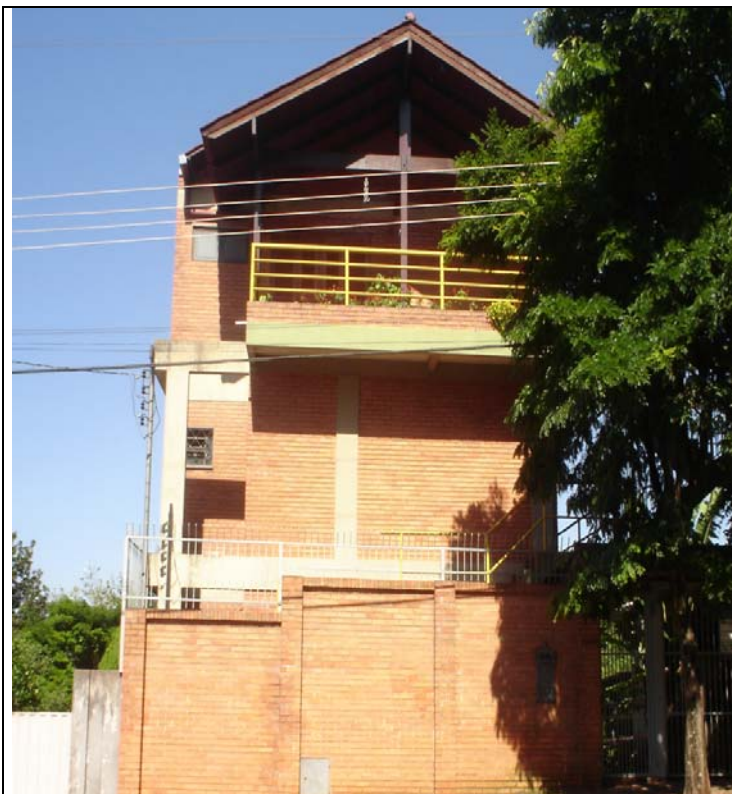
Descrição 32: O edifício apresenta revestimento com

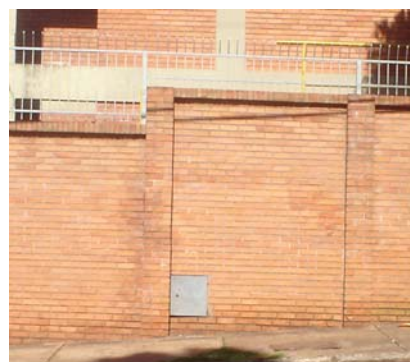
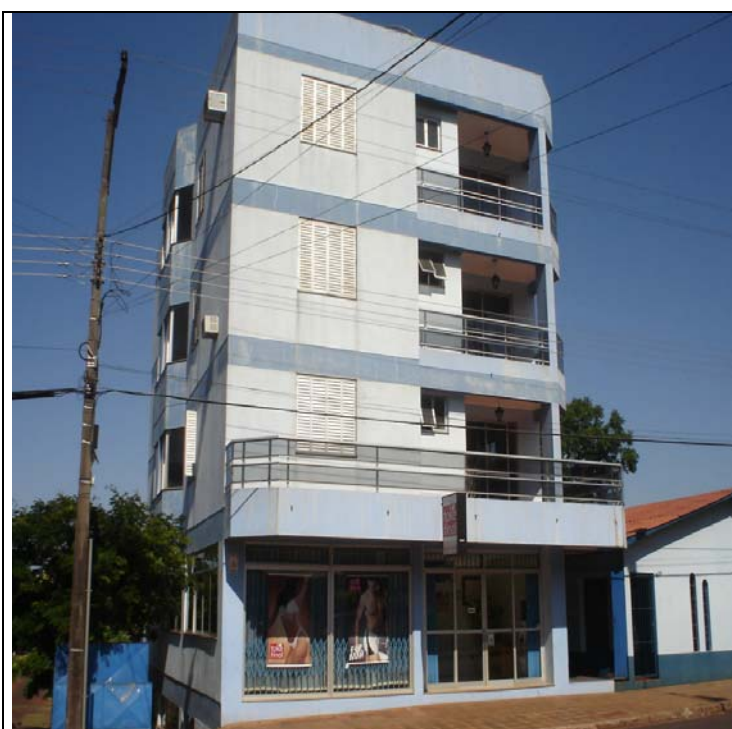
Descrição 33: O edifício apresenta todo o revestimento

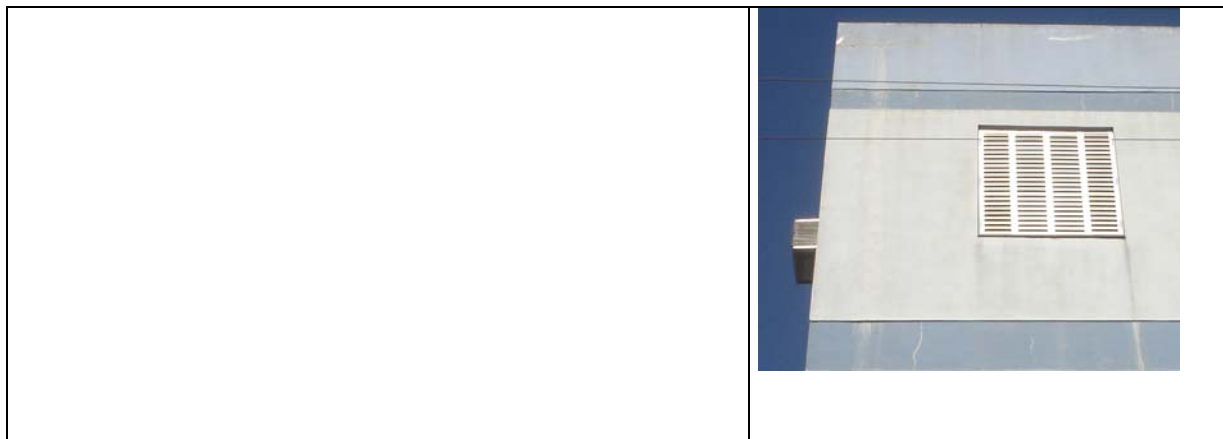
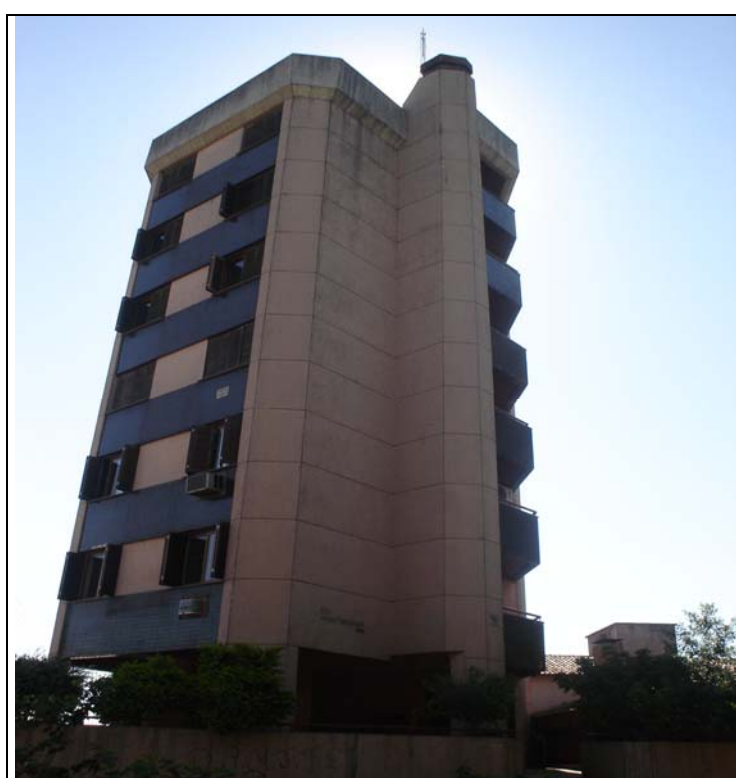
Descrição 34: O edifício apresenta revestimento com tinta acrílica.

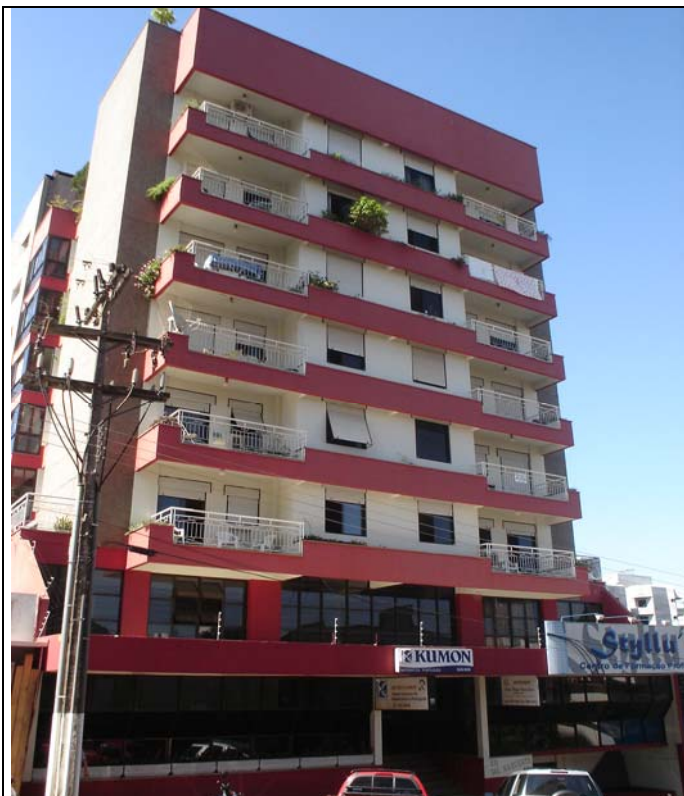
Descrição 35: O edifício apresenta revestimento com tinta acrílica e

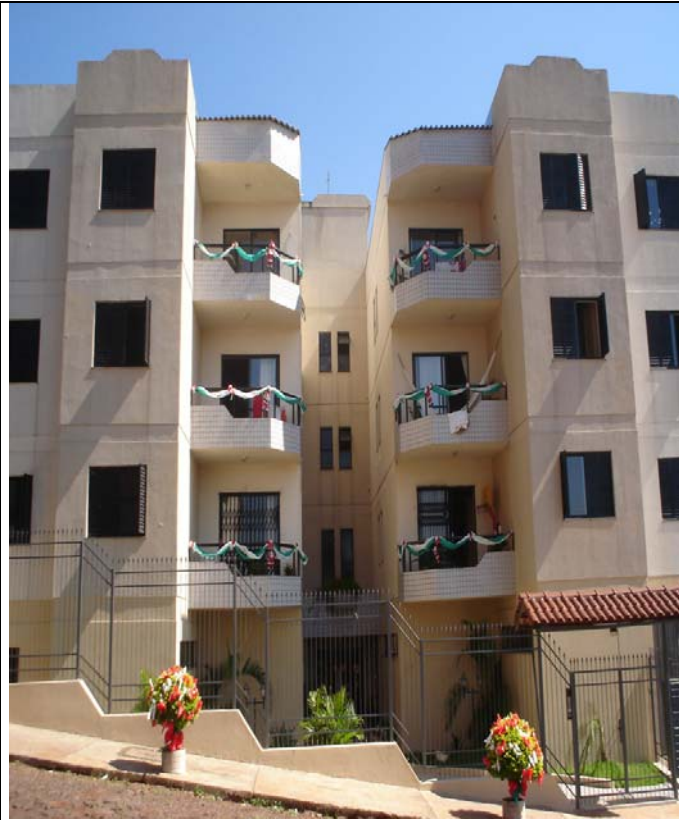
Descrição 36: O edifício apresenta revestimento com tinta acrílica.

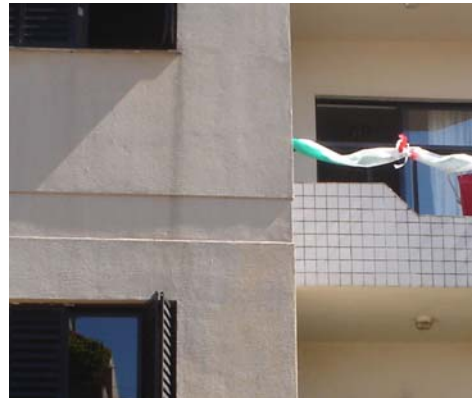
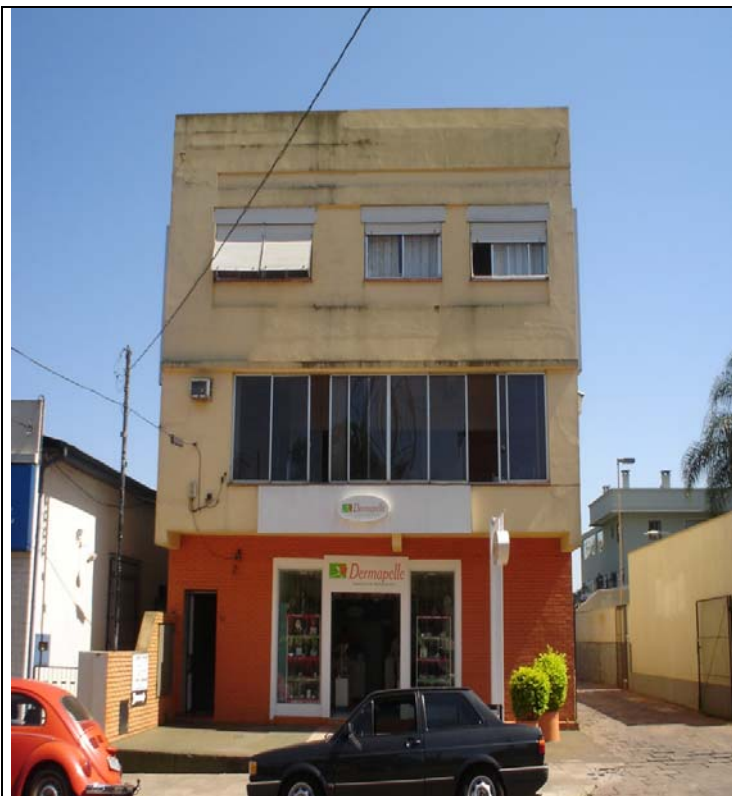
Descrição 37: O edifício apresenta revestimento com

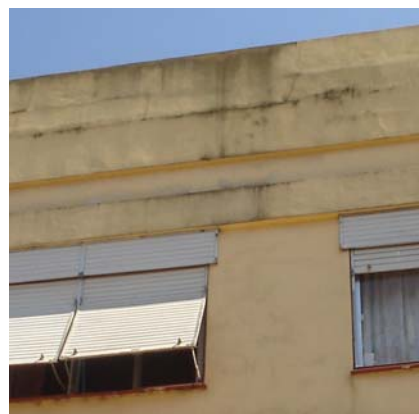
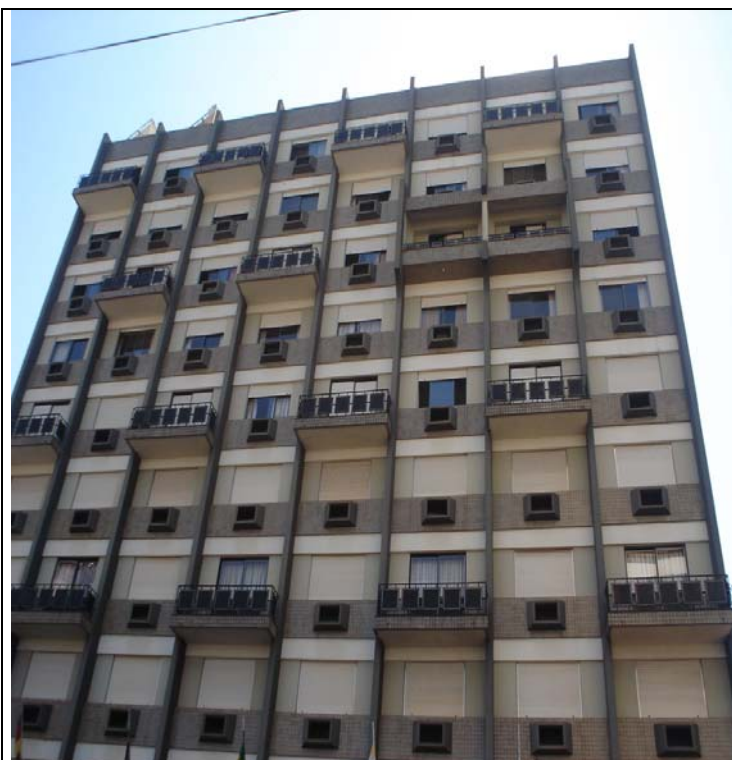
Descrição 38: O edifício apresenta revestimento com

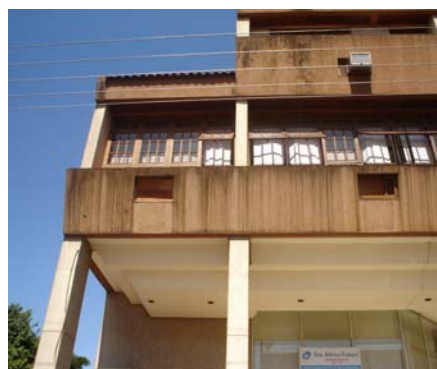
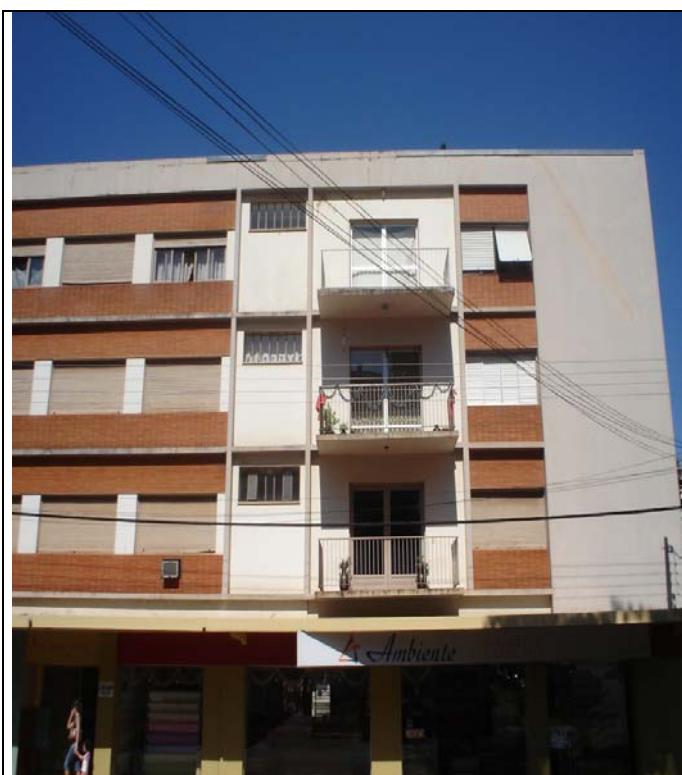
Descrição 40: O edifício apresenta revestimento com tinta acrílica e

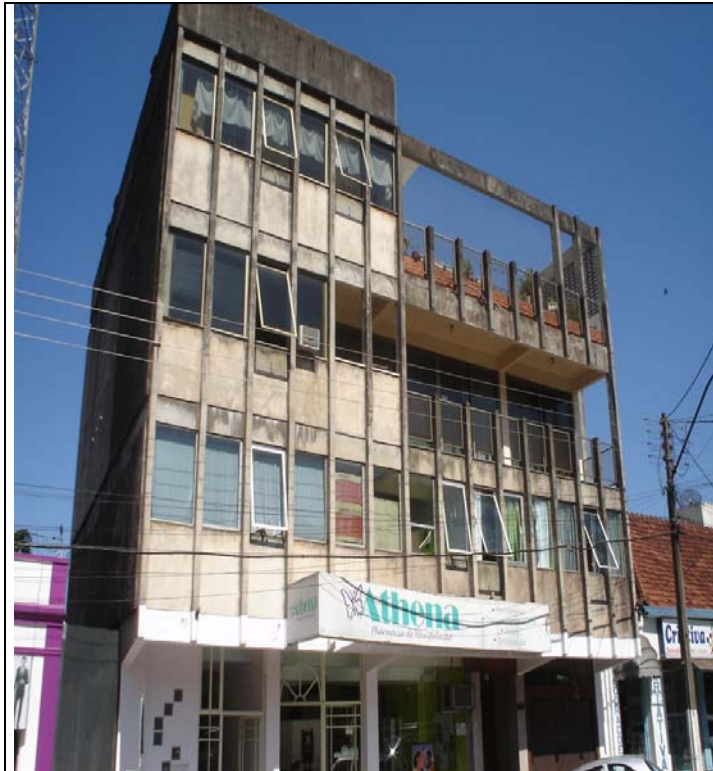
Descrição 41: O edifício apresenta revestimento com tinta acrílica e

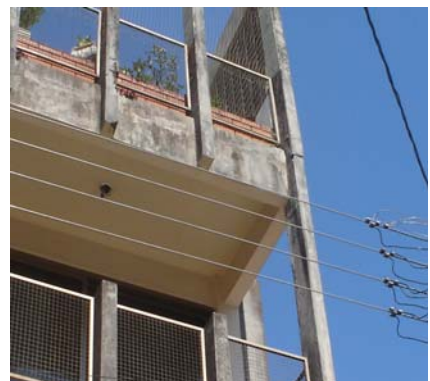
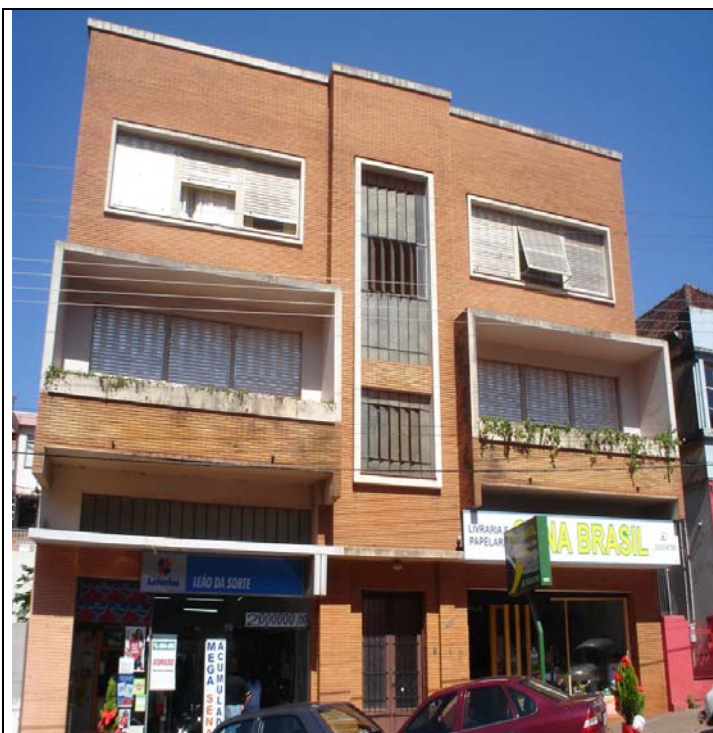
Descrição 42: O edifício apresenta revestimento com tinta acrílica e

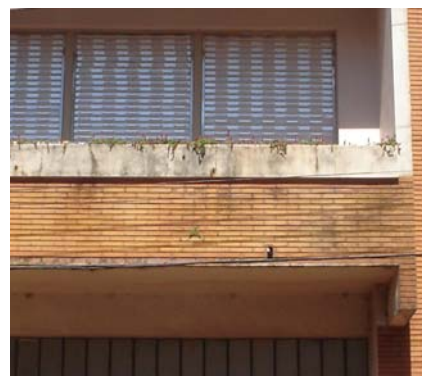
Descrição 43: O edifício apresenta todo o revestimento em tiolo à vista.
